## **HOTĂRÂRE**

***pentru aprobarea documentației tehnico-economice și a indicatorilor tehnico-economici ai investiției „Lucrări de reabilitare și modernizare construcție existentă la Colegiul Național Sfântul Sava” din Strada G-ral Berthelot, Nr. 23, Sector 1, București***

## RAPORT DE SPECIALITATE

### RAPORT DE SPECIALITATE

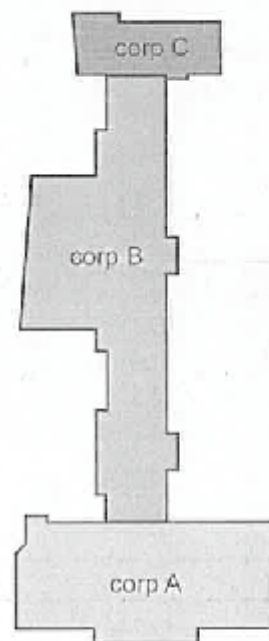
Clădirea în formă de H este alcătuită din trei corpuri dreptunghiulare notate cu A și B și C, fără a fi separate prin rosturi antiseismice, cu poziționarea conform schema alăturată.

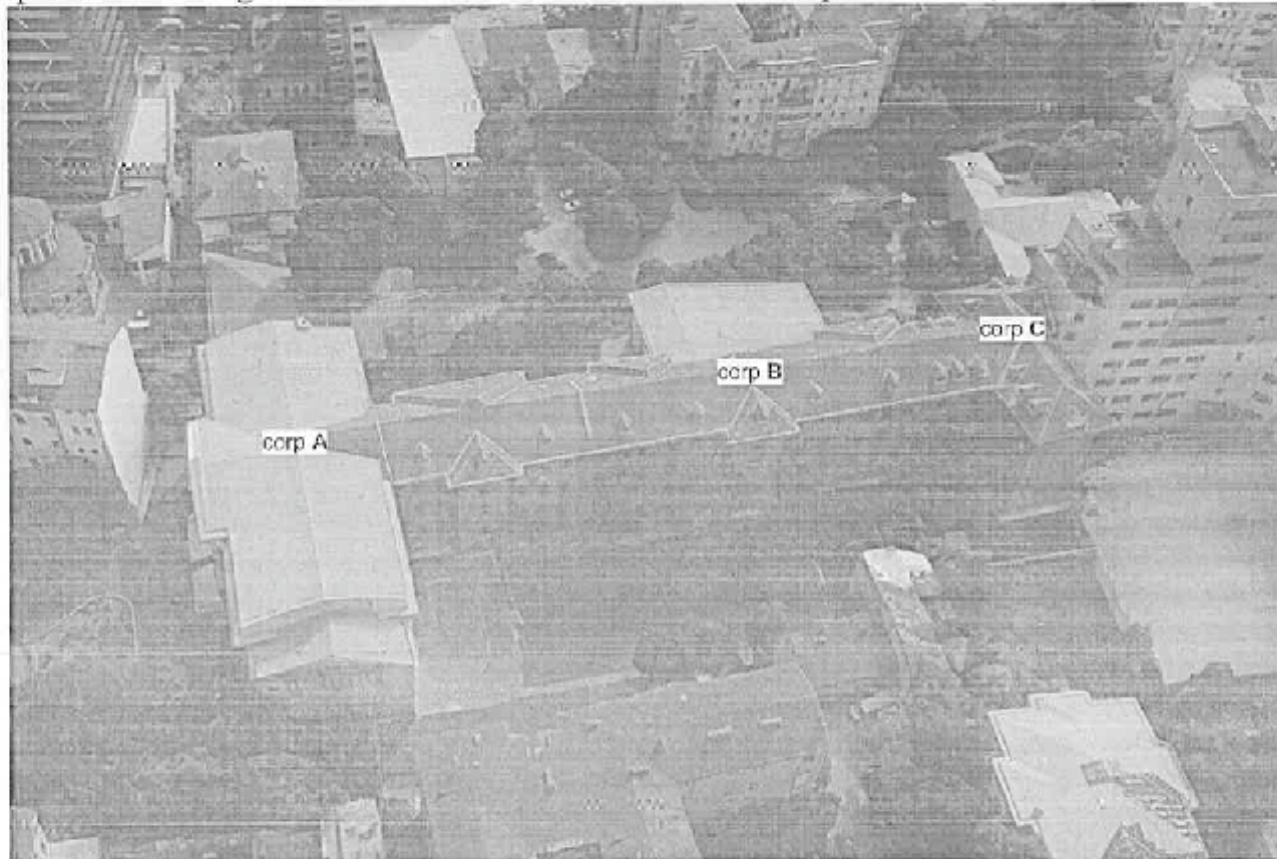
Structura de rezistență este alcătuită din pereți structurali din zidărie de cărămidă, dispuși longitudinal și transversal și planșee din beton armat. Grosimile pereților structurali variază pe nivele, de la 56-84 cm la demisol, la 28-42 cm la etajul II. Planșeele sunt alcătuite din plăci și grinzi. Distanțele între pereții structurali sunt în general mai mici în sălile de clasă ( cca 10 m ) și, în special la sala de gimnastică și cele două laboratoare de deasupra acesteia ( cca 22,00 m x 15,00 m

). În zona sălii de gimnastică și a celor două laboratoare, înălțimile celor două nivele sunt de asemenea mult mai mari decât în restul clădirii ( 2 x 7,50 m ). Pereții nestructurali, de la 14 cm grosime, sunt prezenți în numai câteva încăperi mici. Între laboratoarele de fizică și chimie pereții despărțitori sunt realizați din tencuieli pe răbii dubli cu strat de aer.
