HOTĂRÂRE

pentru aprobarea Protocolului privind finanțarea și realizarea în parteneriat a unor acțiuni și lucrări de interes public, între Consiliul Local al Sectorului 1, prin Sectorul 1 al Municipiului București și Parohia "Izvorul Tămăduirii" - Mavrogheni din București, Sector 1 având ca obiect finanțarea de către Sectorul 1 al Municipiului București a cheltuielilor de investiții necesare la Parohia Parohia "Izvorul Tămăduirii" - Mavrogheni situată în strada Monetăriei nr. 4

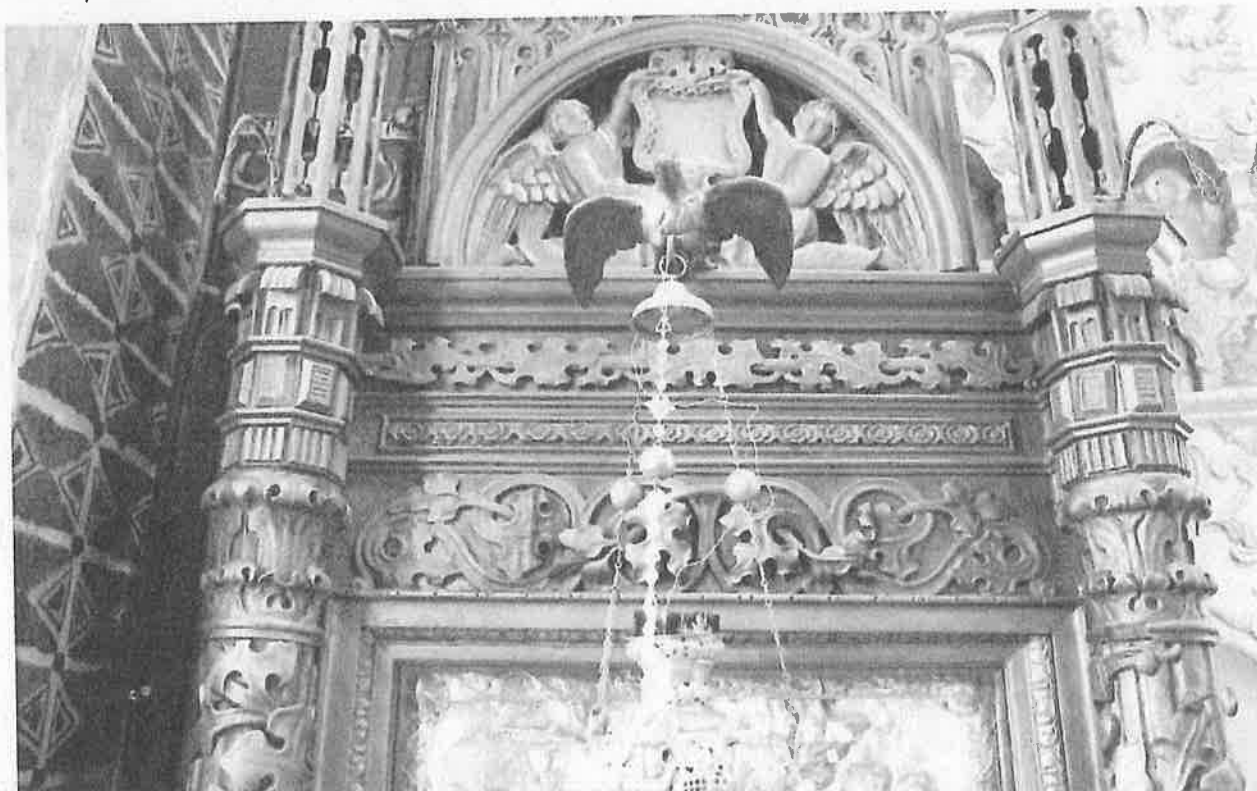
Elemente sculptate din lemn de tei, adăugate unui panou plat din lemn de brad ↑

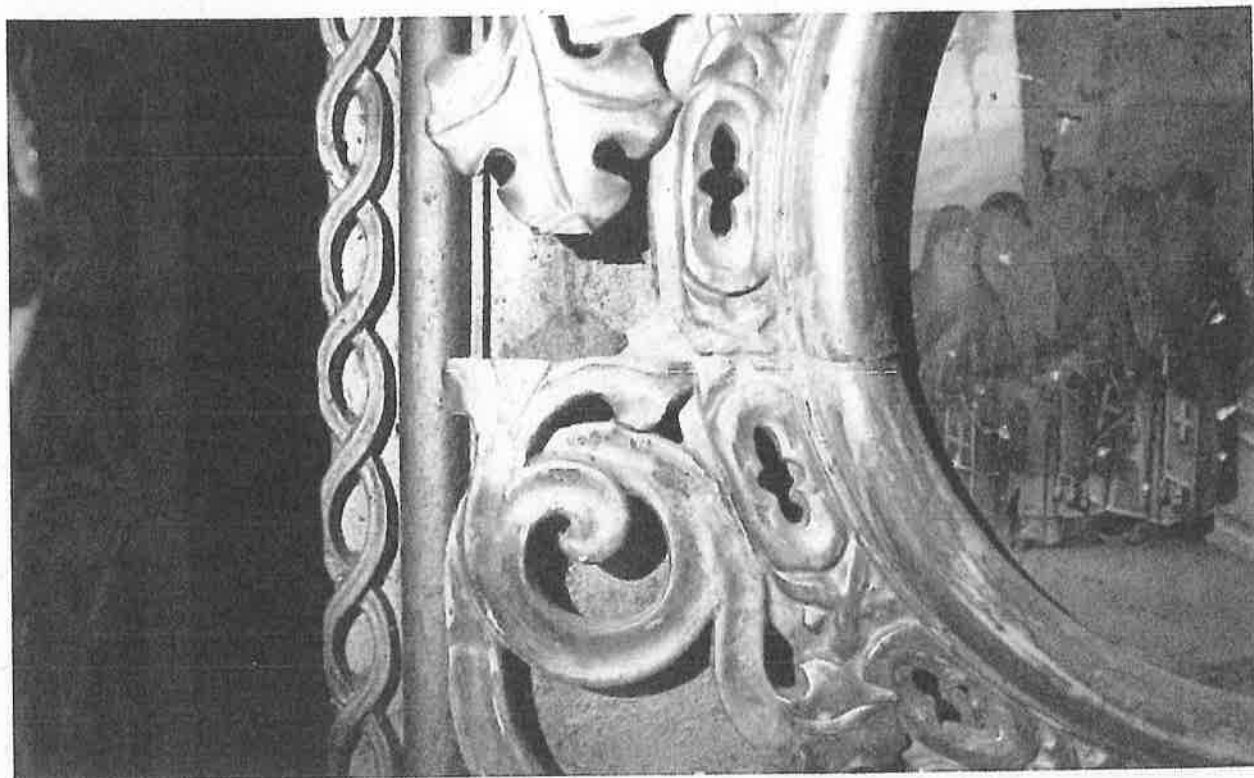
Degradarea decorăției sculptate pune în evidență modalitatea de construcție: *cap la cap* ↑

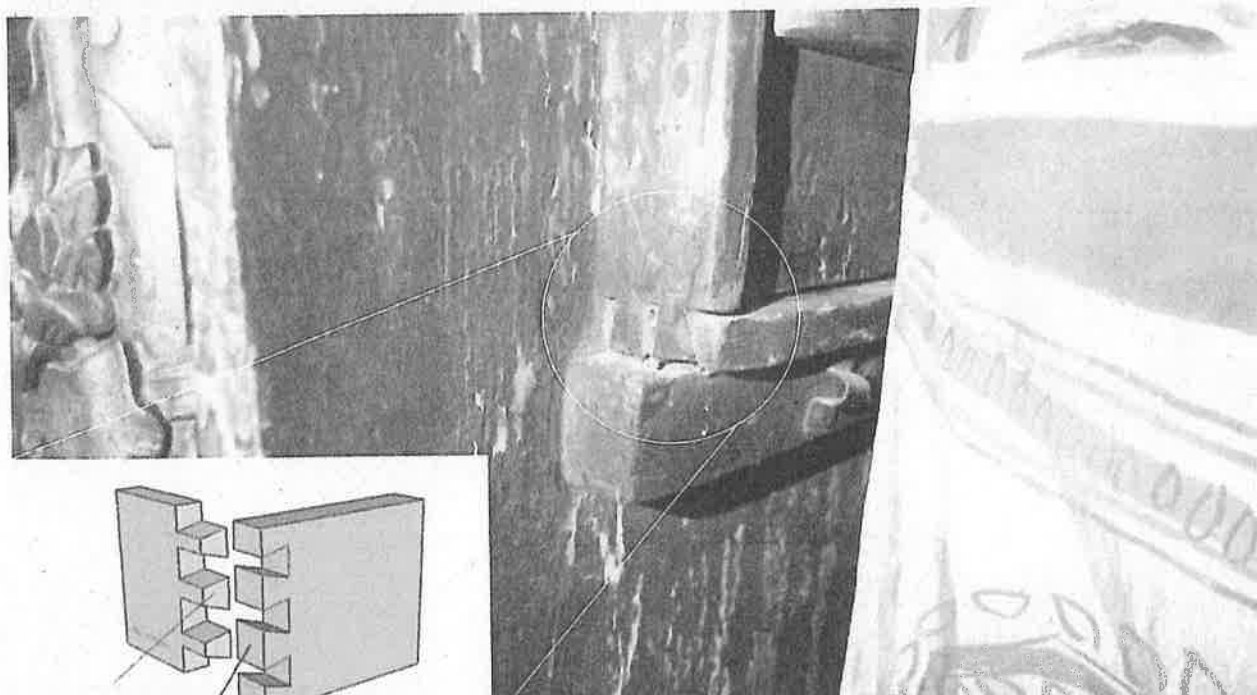
Modalitate de îmbinare a chenarului de susținere al icoanei: *coadă de rândunică* ↑

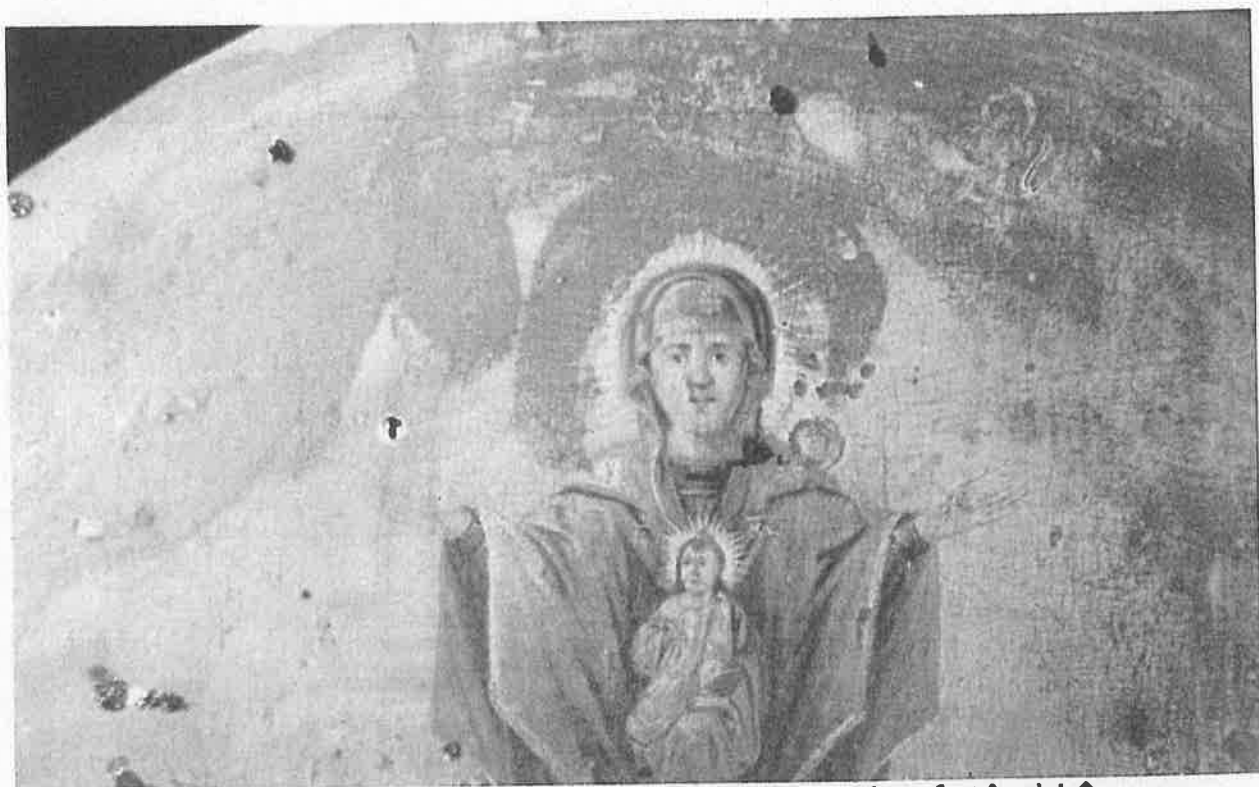
Izvorul Tămăduirii –detaliu: tehnica de pictare a icoanelor a fost în ulei ↑

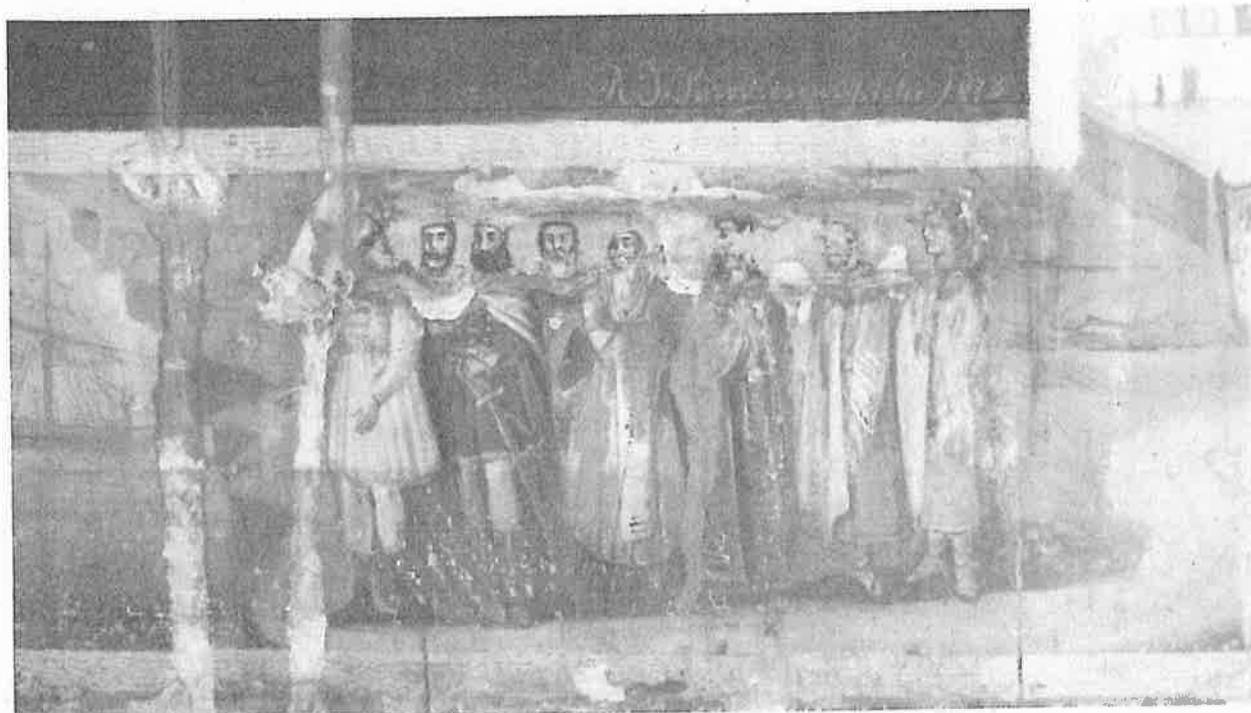
Icoana Sf. Mc. Filoftela (iconostas lateral dreapta): tehnica utilizată pentru realizarea icoanei este ulei/ fașă împăstată cu trasee paralele șerpuite (detaliul este vizibil sub ferecătura de metal) ↑

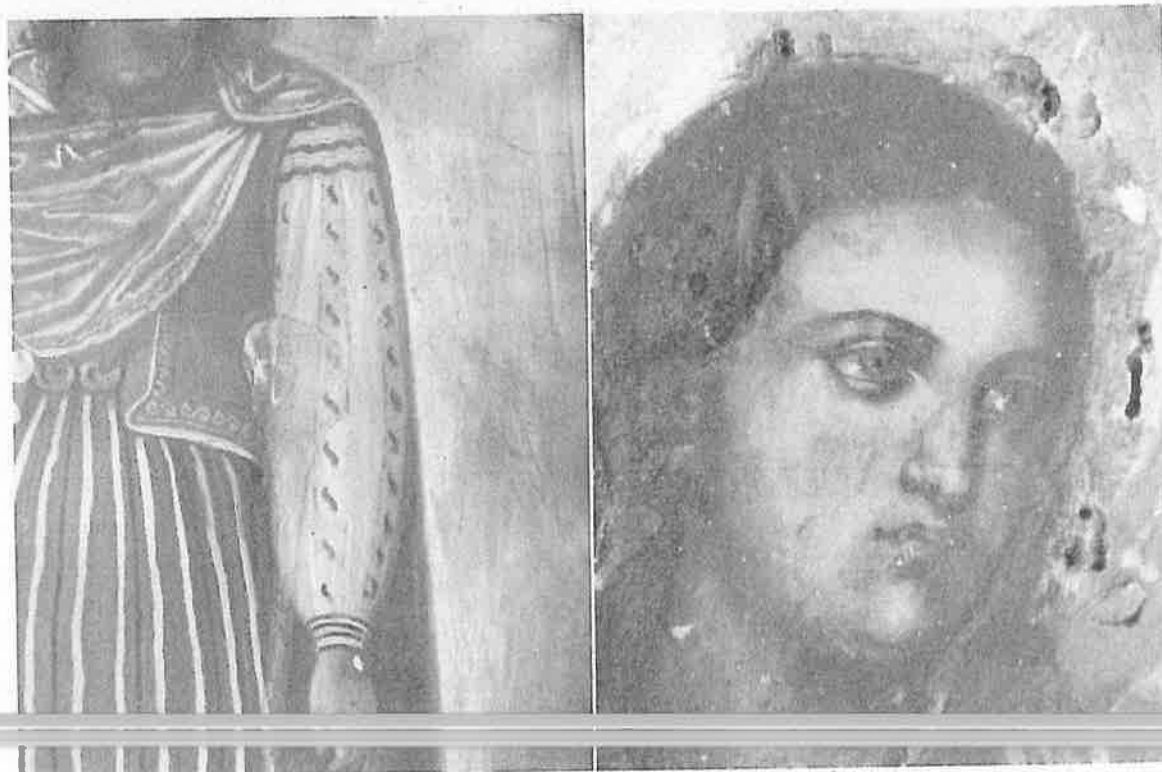
Detalii Icoana Sf. Mc. Filoftela: 1. Asiste realizate prin pensulare 2. Detaliu portret

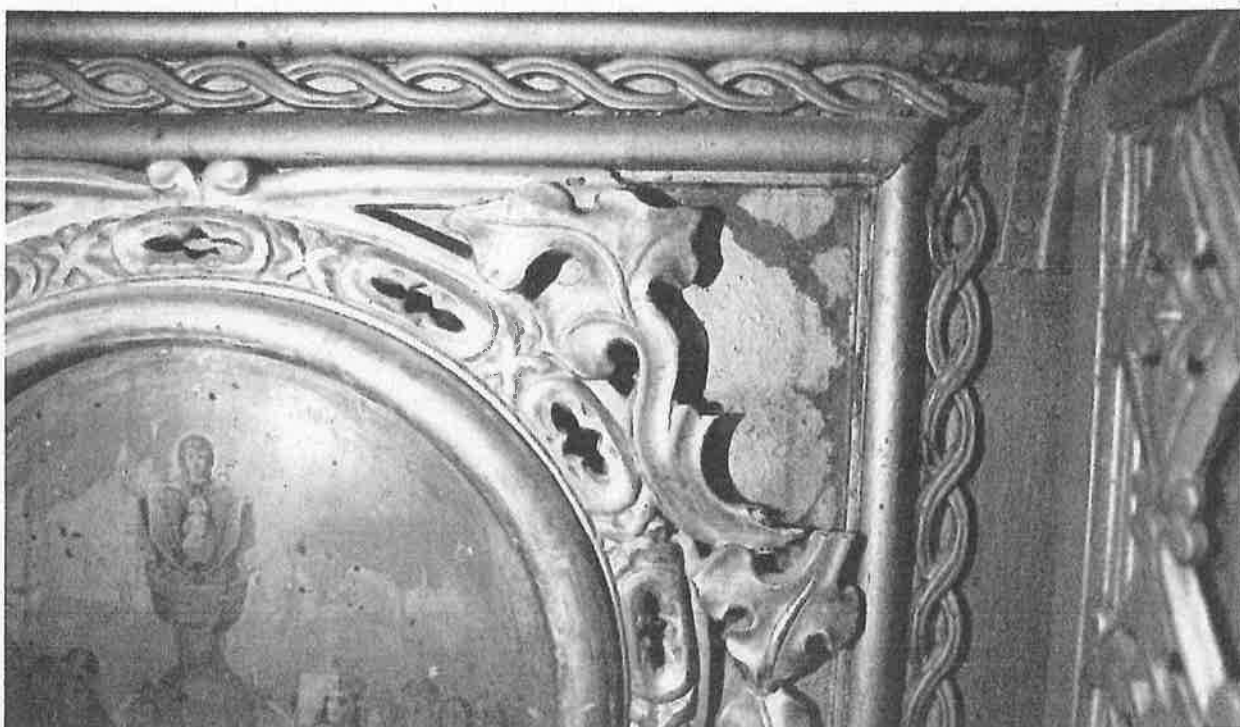
Iconostas lateral Izorul Tămăduirii ↑: este greu de analizat stratul original de poleire pentru că este acoperit de repictări, însă medalionul de pe poale a trecut printr-un proces de decapare într-o etapă anterioară și se poate observa astfel tipologia de poleire: poliere lustruită pe bolus negru. Această tehnică s-a pus în evidență și pe iconostasul lateral cu icoana Sf. Mc. Filofteia ↓

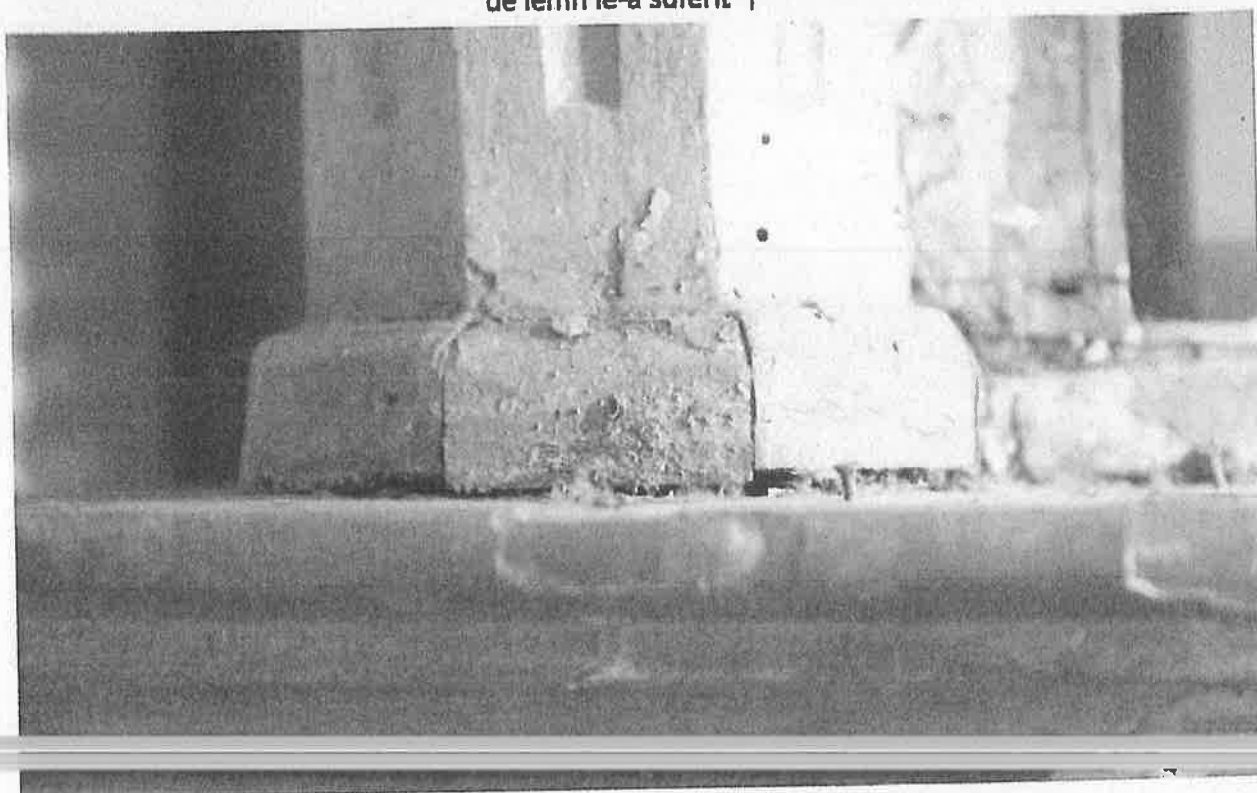
Depuneri de praf și distanțări create între elementele de îmbinare ↑

Consolidarea lăniilor de asamblare, a fisurilor și fracturilor – clei de oase 30%, furnir

Se propune reîncleierea zonelor fracturate și distanțate, cu clei în concentrație de 30% în apă. Cu rol de adeziv se propune cleiul de oase, material organic. Este un clei de natură proteică care se solubilizează în apă și prezintă caracteristici optime de lipire fiind totodată reversibil.

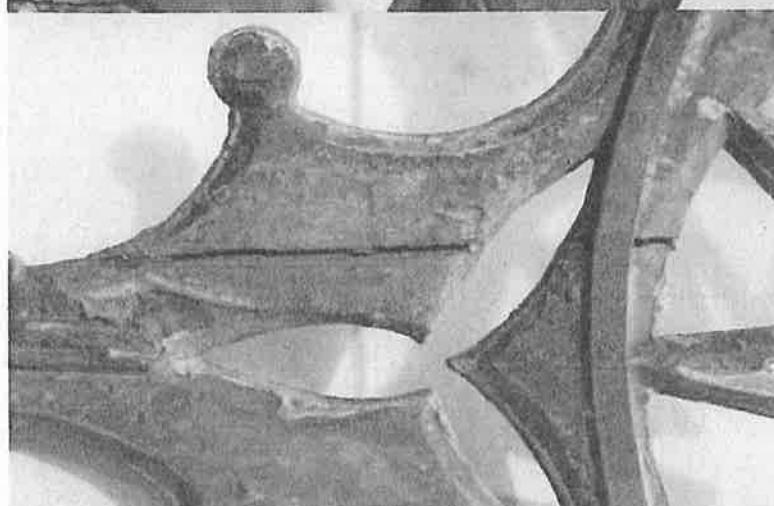
←Desprinderi/distanțări pe liniile de îmbinare

Pentru completarea distanțărilor mai mari de 0,2 cm, se propune completarea prin inserturi de fibră lemnoasă (furnir) de aceeași esență cu originalul sau dintr-o esență mai moale decât aceasta, fisurile fracturile suportului. Completarea se va realiza respectând forma și dimensiunea zonei lipsă obturând toate spațiile existente în suport.

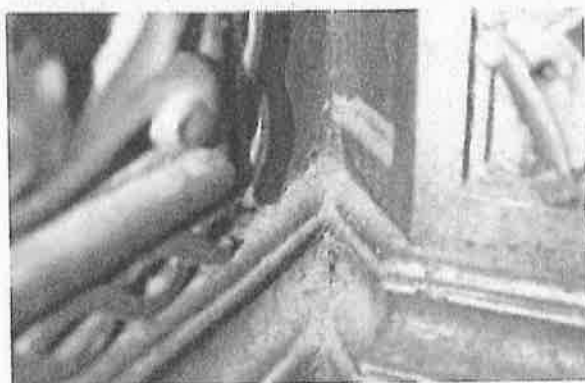
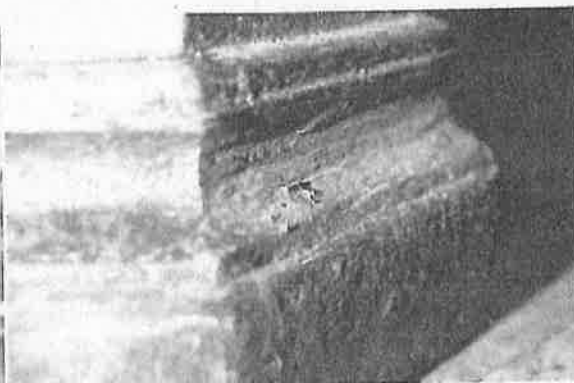
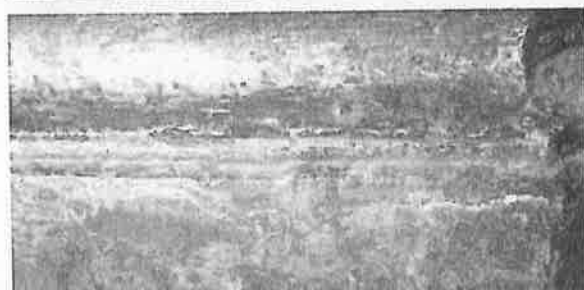
←↑Depuneri slab-aderente de praf și alți contaminanți proveniți din circulația maselor de aer. Biserica este amplasată în zona centrală a Bucureștiului, unde poluarea atmosferică este evidentă.

←↑Depunerile aderente de ceară și ulei de candelă

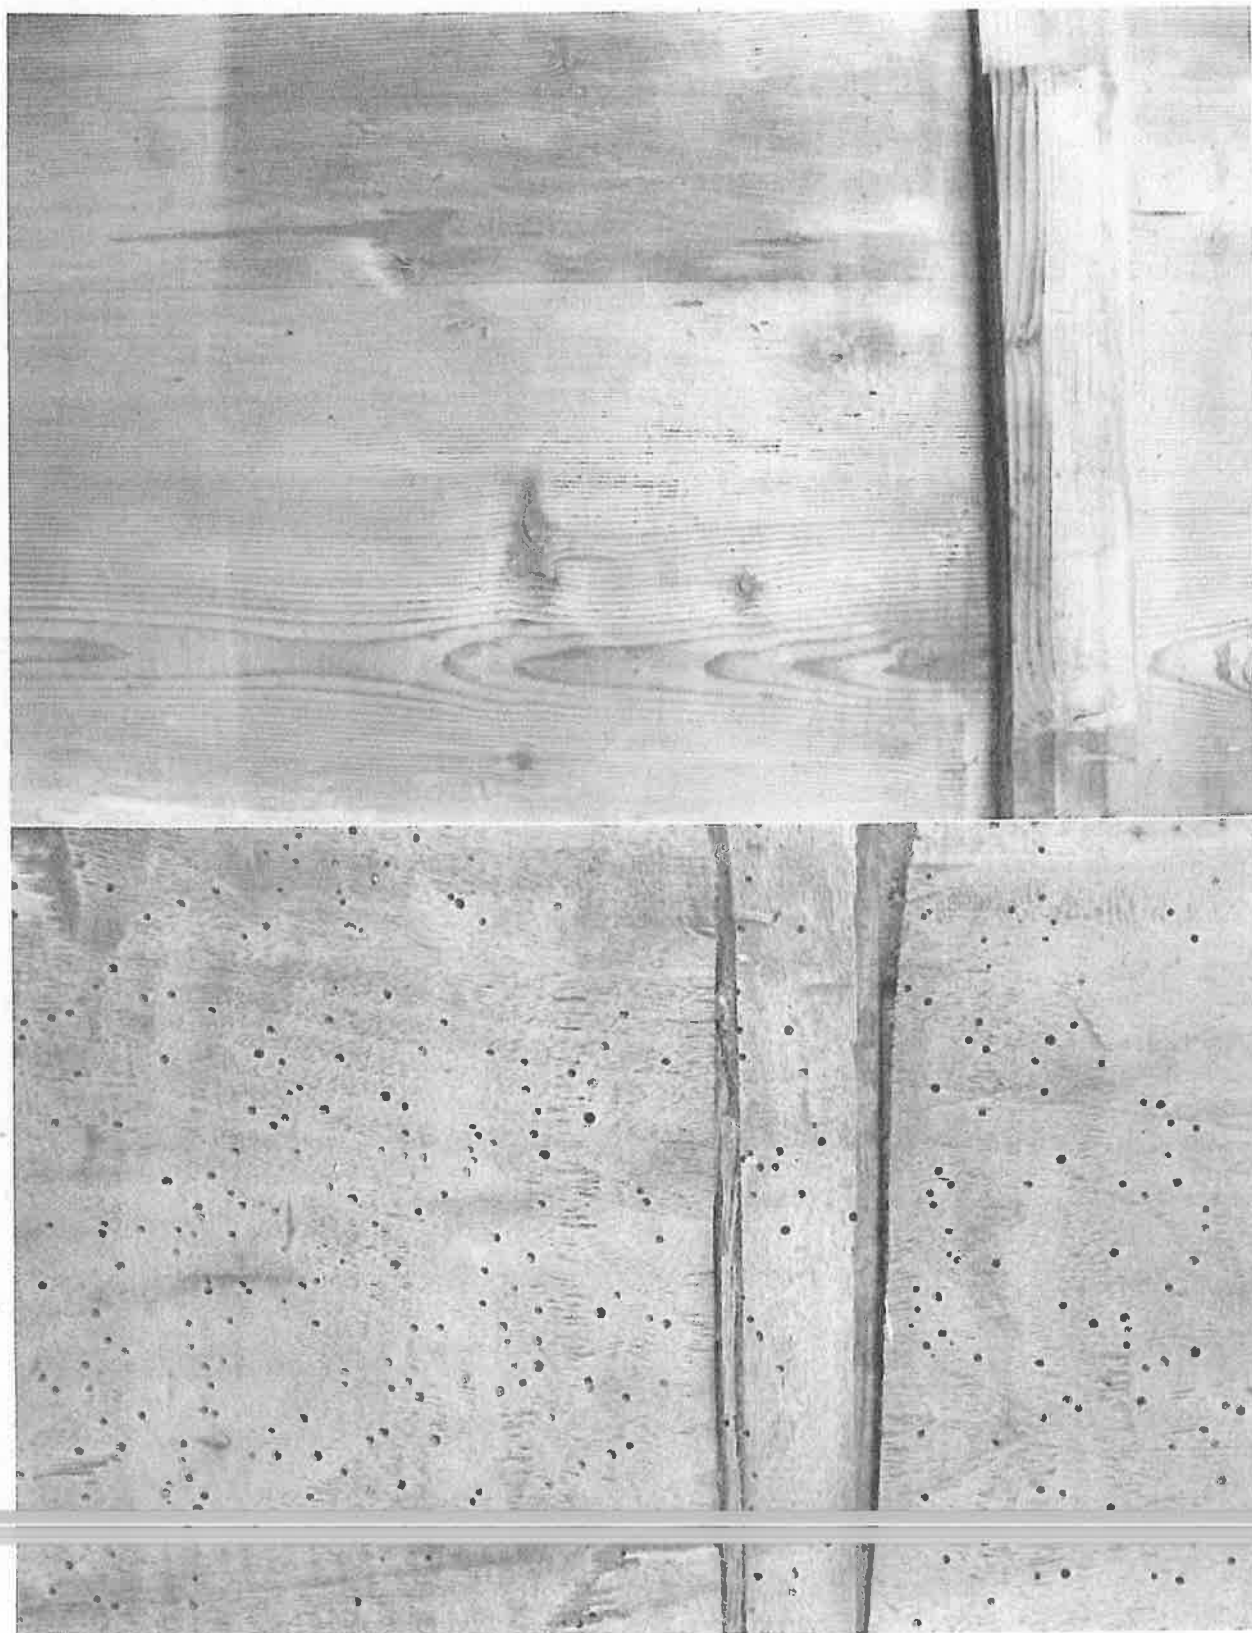
Larvele insectelor xilofage se hrănesc cu fibra lemnului iar în procesul de nutriție sapă galerii care slăbesc rezistența internă a fibrelor și sensibilizează structura internă creând zone care reacționează agresiv la schimbările valorilor de microclimat. Din aceste considerente întâlnim fisuri longitudinale care pornesc dinspre capătul fibrei și se propagă în interior. Acestea sunt evolutive și se transformă în fracturi sau chiar descleieri pe liniile de îmbinare a segmentelor de lemn.

Orificii de zbor ale larvelor insectelor xilofage ↑

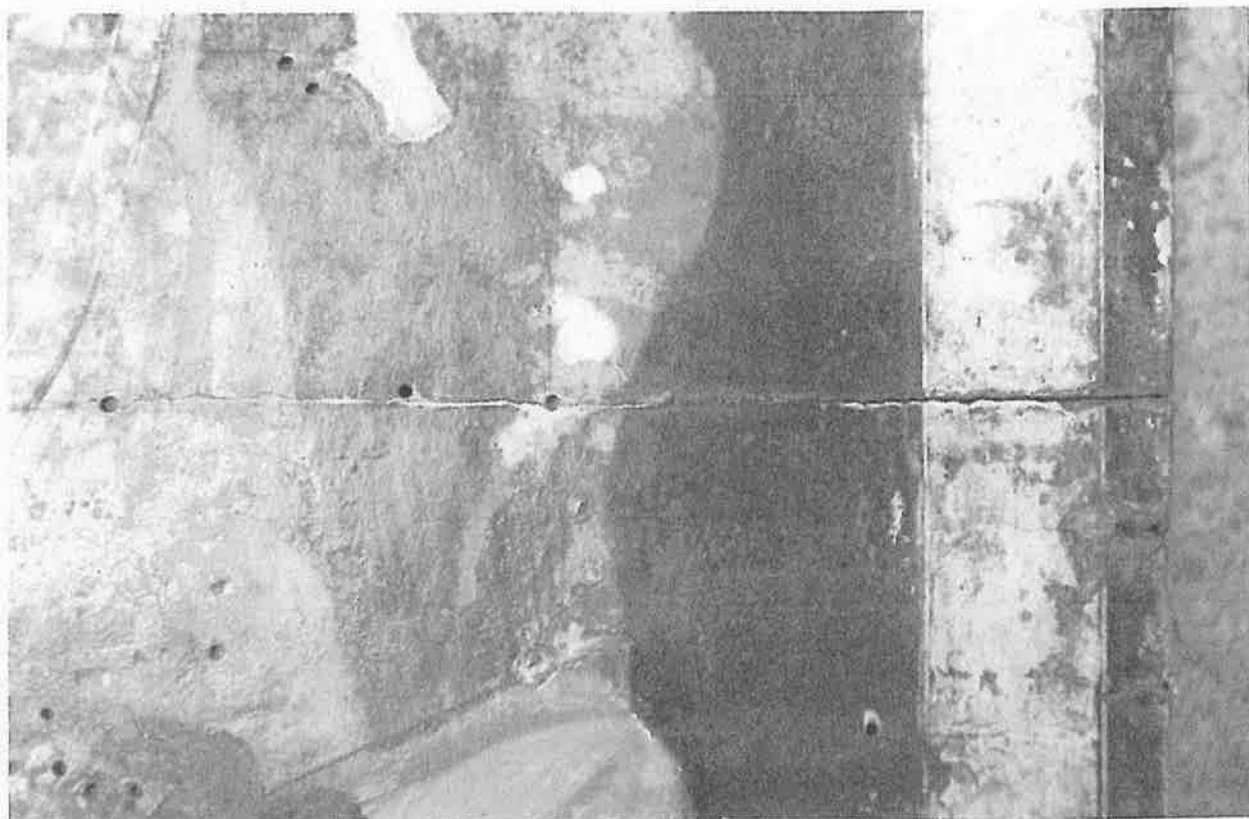
Orificii de zbor sau alte perforații care străbat întregul strat pictural până în profunzime ↑↓

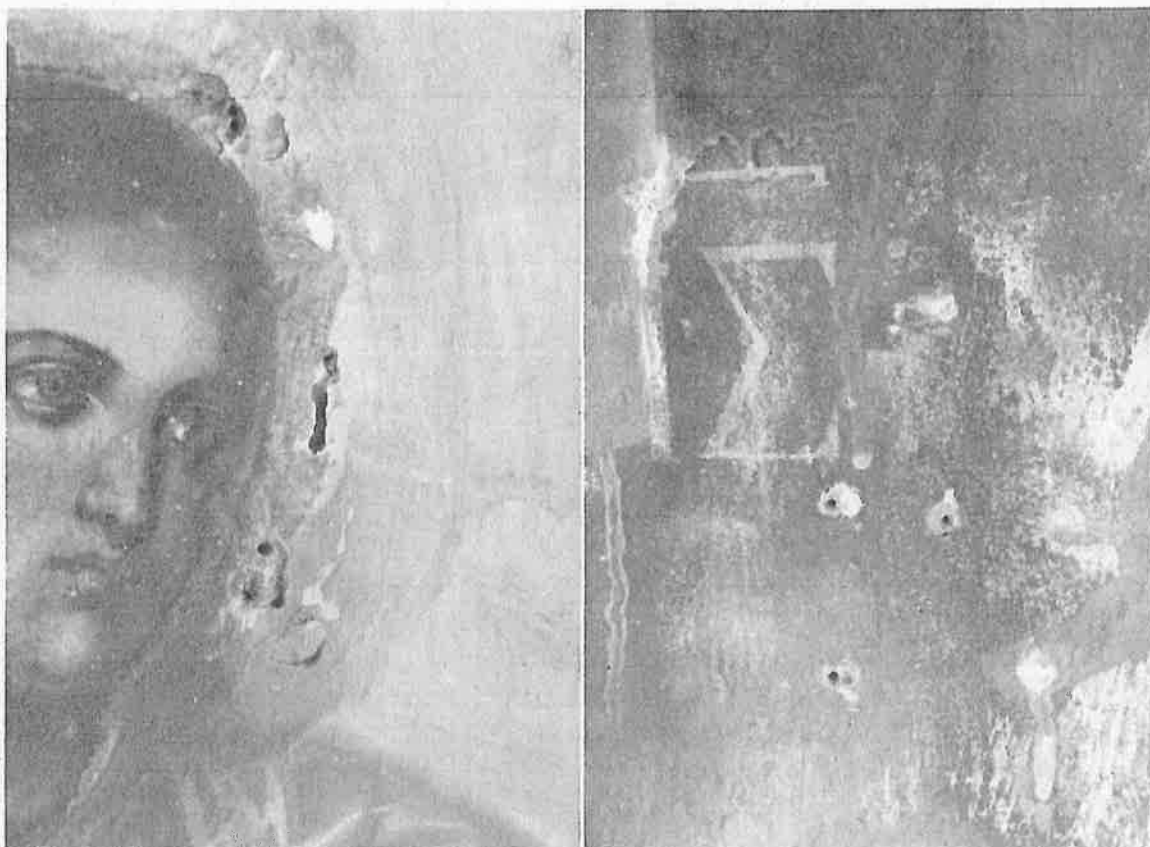
Halouri și trasee de scurgere a depunerilor din jurul decupajelor ferecăturilor de metal care acoperă icoanele împărătești↑

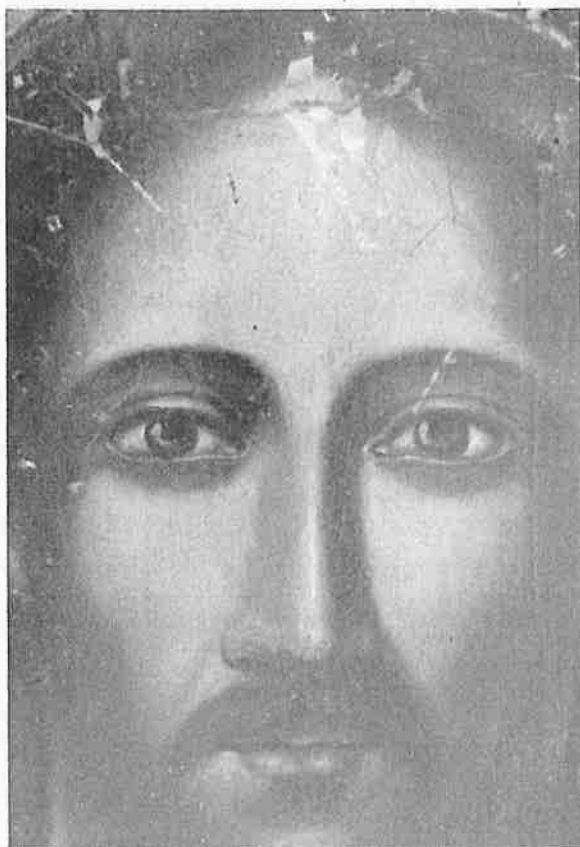
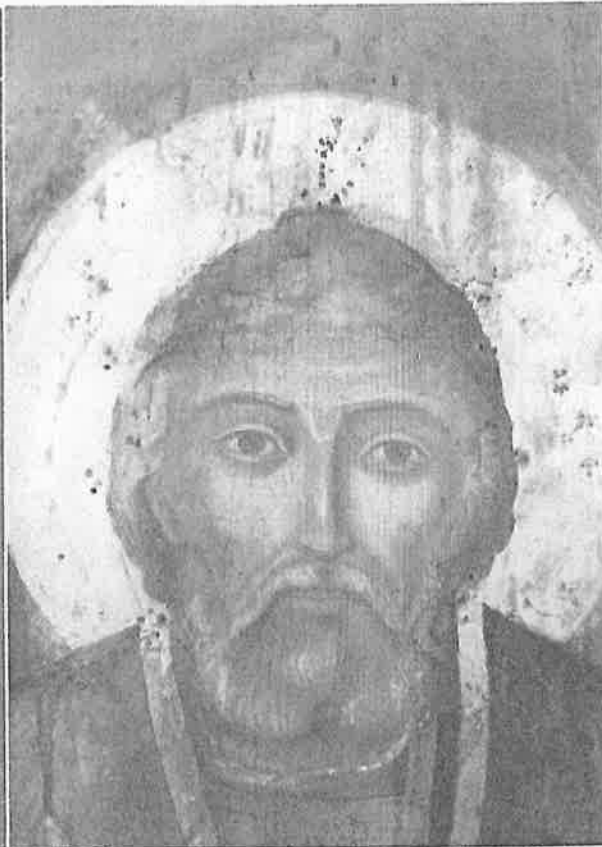
**Zgrafitări și orificii create pentru fixarea
Ferecăturilor ⇅**

**Trasee de scurgere al produșilor de coroziune
proveniți de la ferecăturile de metal ⇅**

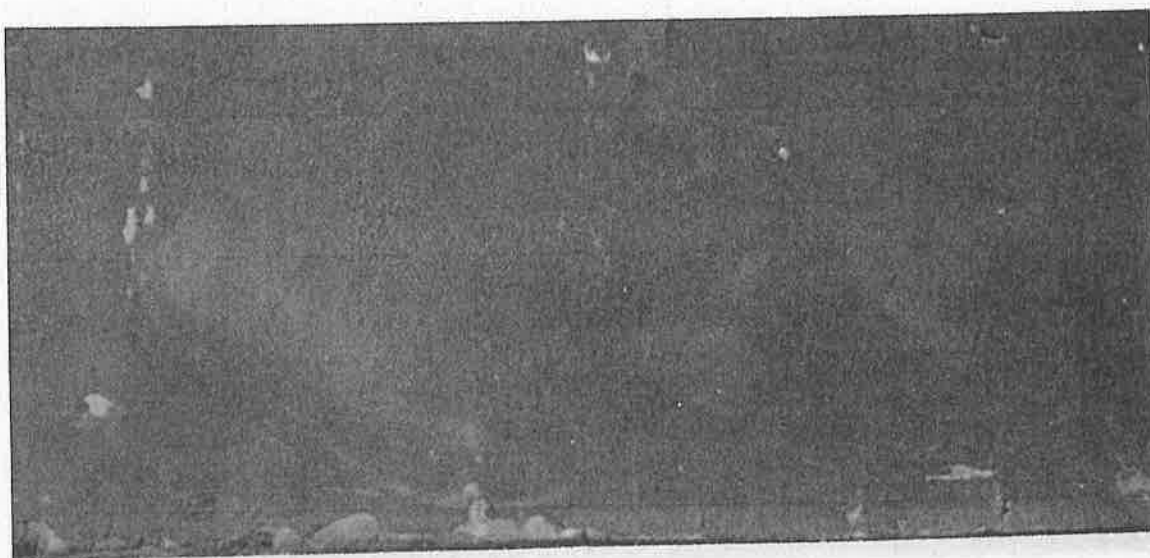
Verni degradat și brunizat ↑

Solubilizarea parțială a verniului degradat

Se propune îndepărtarea lor odată cu solubilizarea parțială a verniului degradat, dar trebuie să se țină cont de aspectele care trebuie păstrate (patina, dovezi istorice) pentru a nu afecta valorile obiectului (valoarea istorică, estetică³¹). Depunerile se clasifică în funcție de originea lor în: materie străină care nu este parte originală a obiectului (praf, fum, etc.) și produși de alterare (brunisarea verniului, patina)³².

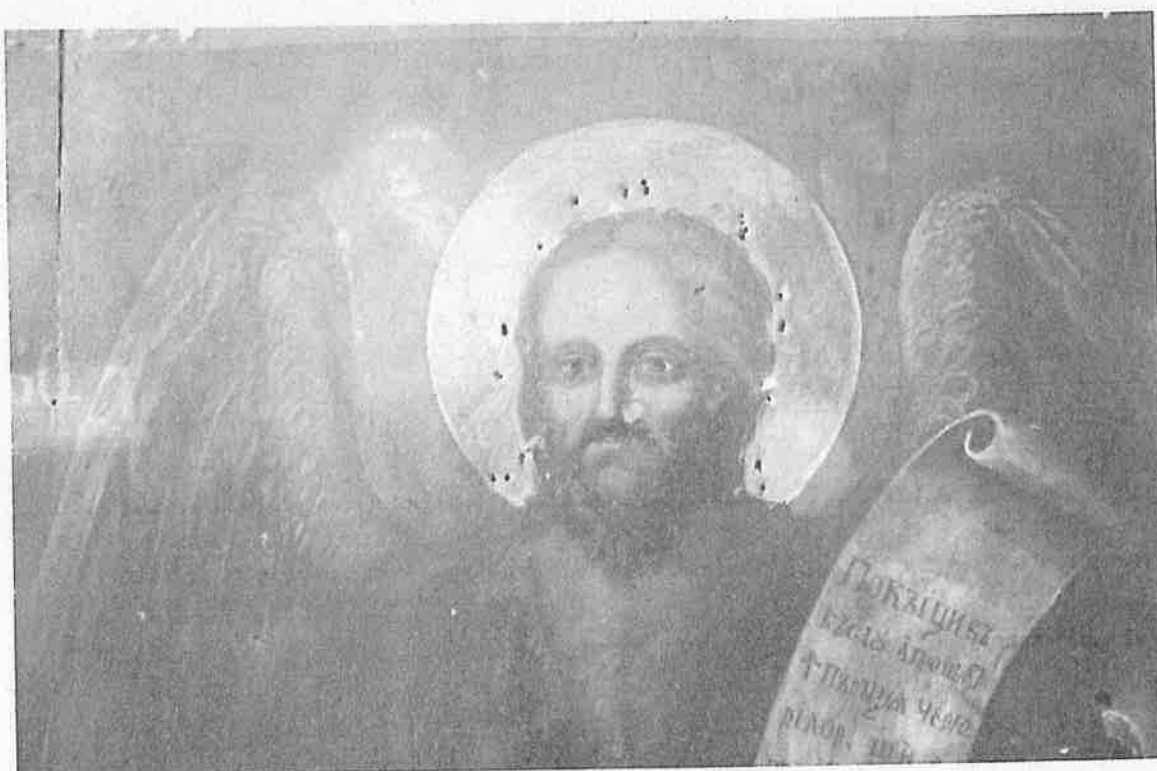
Película de verni acoperă și îngreunează lizibilitatea întregului strat pictural ↑

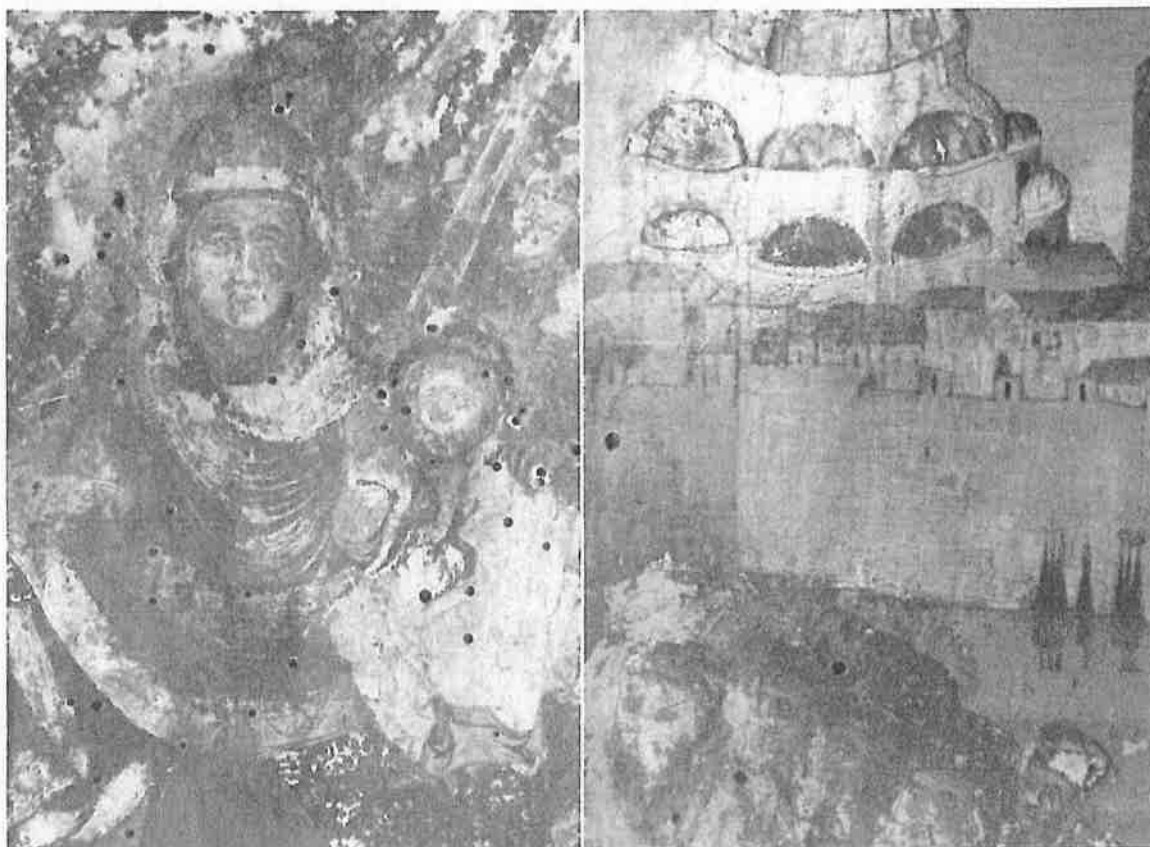
Icoana împărătească Izvorul Tămăduirii: orificii de zbor (lacune) ale stratului de culoare ↑↓

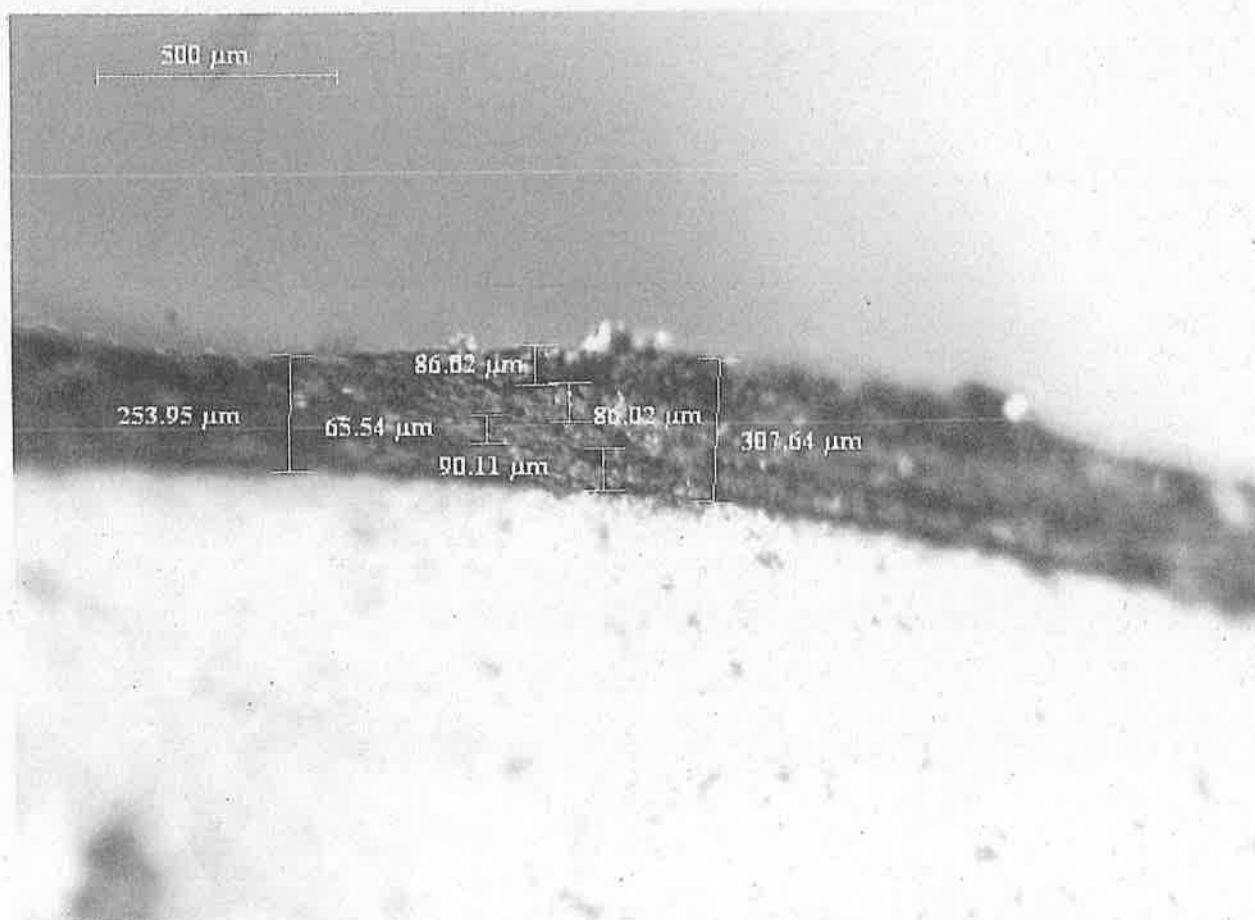
Se identifică mai multe straturi de aur și repoleiri care au fost aplicate peste stratul original de foiță de aur

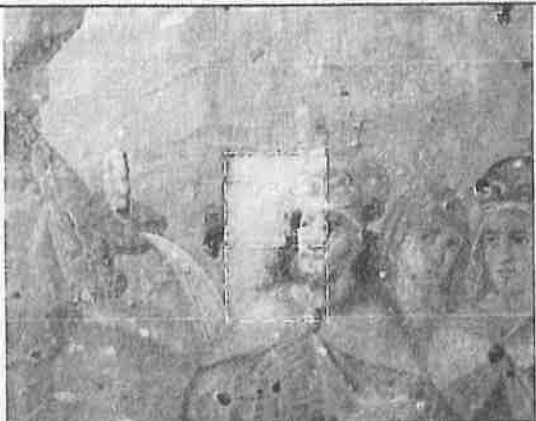
TESTUL 1

Zona selectată	Iconostas lateral Izvorul Tămăduirii Poale de Icoană
Soluție testată	Izooctan 50% + izopropanol 50%
Instrumentar/Materiale	Bisturiu, pensetă, vată, echipament de protecție
Țimpul de acțiune	45 sec.
Observații	Îndepărtează cu ușurință depunerile aflate la suprafața verniului și solubilizează verniul degradat. Poate fi controlat cu ușurință!
Rezultat	Foarte bun!

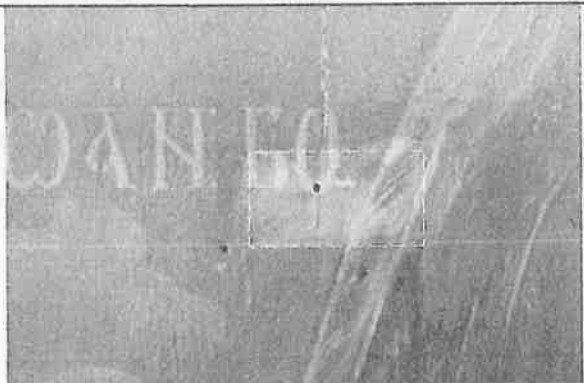
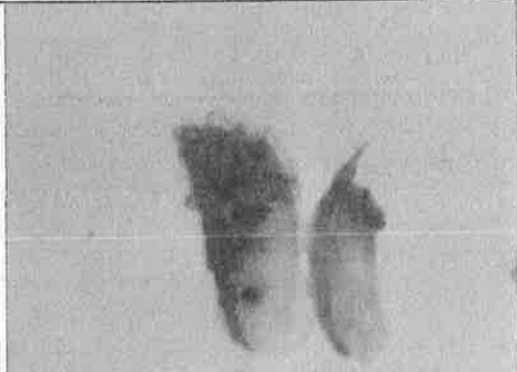
TESTUL 2

Zona selectată	Icoana împărătească Sfântul Ioan Botezătorul
Soluție testată	Alcool etilic absolut 30% + esență de terebentină rectificată 65% + ulei de în crud 1% + amoniac 1% + etilen glicol 3%
Instrumentar/Materiale	Bisturiu, pensetă, vată
Țimpul de acțiune	45 sec.
Observații	Îndepărtează depunerile aflate la suprafața verniului și solubilizează verniul degradat.
Rezultat	Satisfăcător.

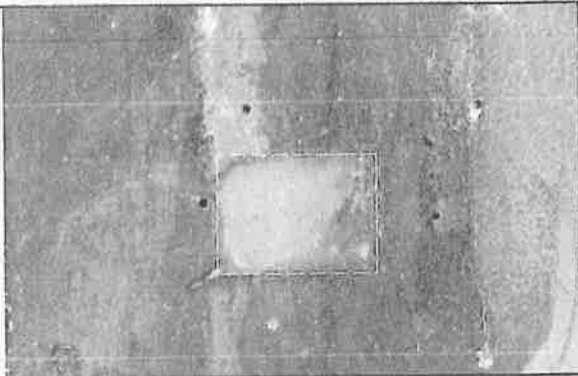
TESTUL 3

Zona selectată	Icoana împărătească Sfântul Ioan Botezătorul
Soluție testată	Alcool etilic absolut 60% + esență de terebentină rectificată 35% + ulei de in crud 1% + amoniac 1% + etilen glicol 3%
Instrumentar/Materiale	Bisturiu, pensetă, vată
Timpul de acțiune	35 sec.
Observații	Îndepărtează depunerile și solubilizează verniul degradat. Are reacție mai rapidă. Nu poate fi controlat în totalitate.
Rezultat	Satisfăcător.

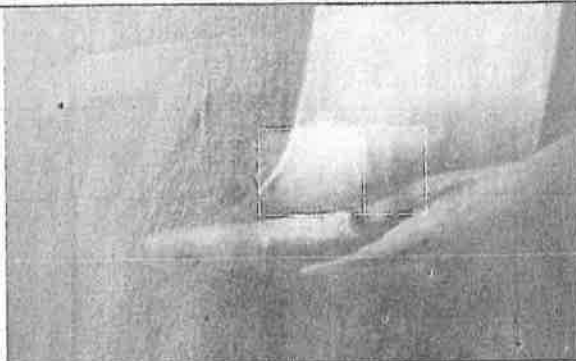
TESTUL 4

Zona selectată	Icoana împărătească Sfântul Ioan Botezătorul - filacteră
Soluție testată	Izooctan 50% + izopropanol 50%
Instrumentar/Materiale	Bisturiu, pensetă, vată
Timpul de acțiune	50 sec.
Observații	Îndepărtează depunerile și solubilizează verniul
Rezultat	Foarte bun!

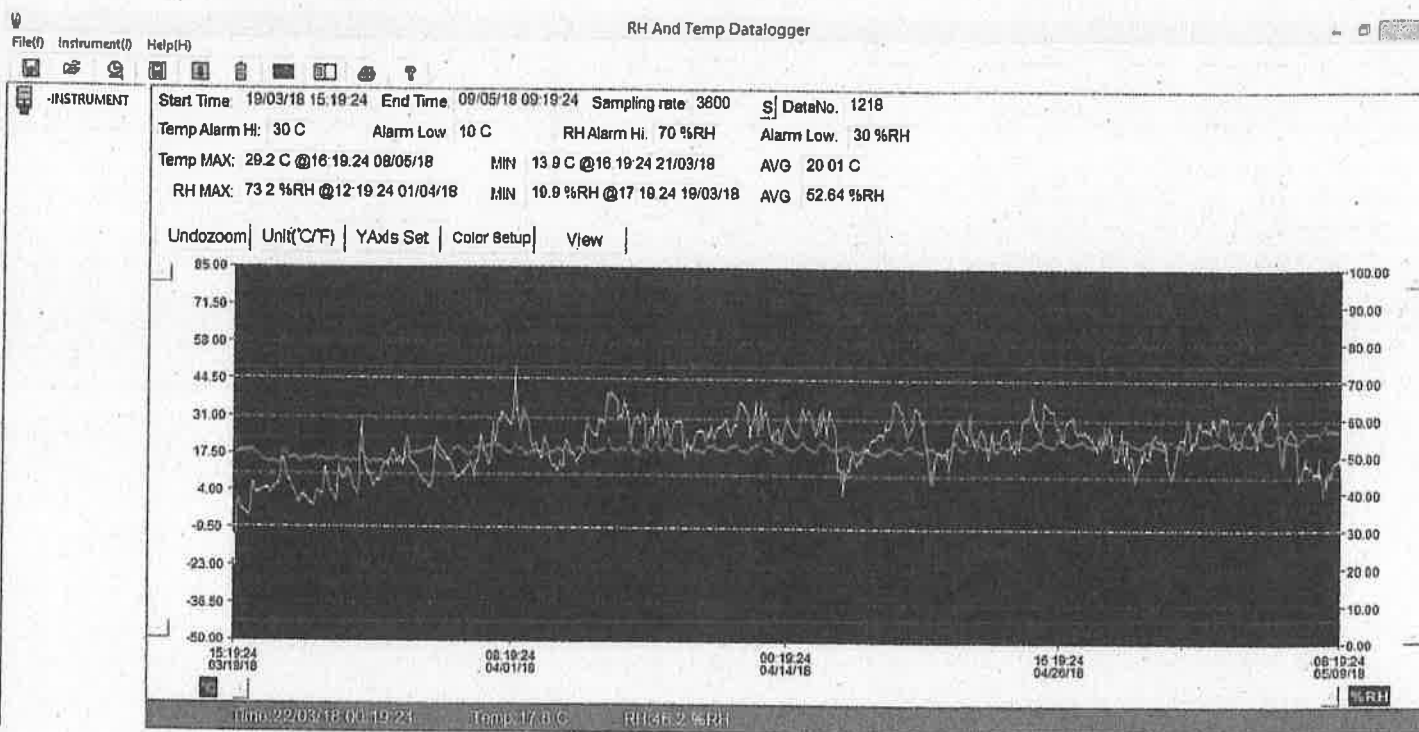
Media T: 20,01°C
