**“ PROIECTARE SI EXECUTIE: MODERNIZAREA SI REPARAREA INFRASTRUCTURII
URBANE DIN SECTORUL 1 AL MUNICIPIULUI BUCURESTI – LOT 1 – STRADA
SIMERIA”**

EXPERTIZA TEHNICA

11.08/2022

EXPERTIZĂ TEHNICĂ

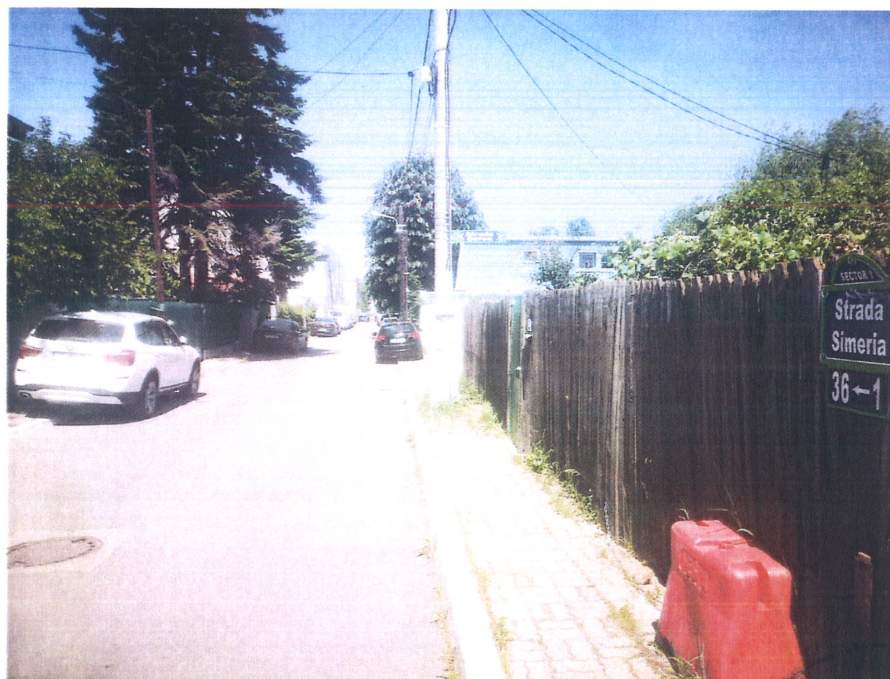
În urma examinării vizuale se constată că strada care face obiectul prezentei expertize este în prezent o stradă asfaltată, în stare avansată de degradare având defecțiuni specifice drumurilor cu îmbrăcămînți moderne: gropi, fisuri, faianțări, făgașe, bușuri, ceea ce face ca traficul rutier în această zonă să se desfășoare cu mare greutate, mai ales în perioadele cu precipitații. Defecțiunile întâlnite sunt de tip grav și mijlociu, cauza acestor defecțiuni ale îmbrăcămînții rutiere fiind lipsa de întreținere adecvată condițiilor climatice, de trafic și duratei de exploatare.

Starea de fisurare și faianțările întâlnite pe anumite suprafețe permit pătrunderea apelor din precipitații, ploi și topirea zăpezii în structura rutieră până la nivelul patului slăbind capacitatea portantă, ceea ce va amplifica fenomenul de degradare.

Calificativul stării de degradare – REA – s-a stabilit în funcție de indicii de degradare conform Normativ CD 155-2001 și AND 540-2003. Stratul de asfalt are defecte atât de suprafață cât și structurale dintre care cele mai severe sunt faianțările.

Starea de degradare actuală a străzii este exemplificată prin fotografiile de mai jos:

- Stratul de uzură se va executa din beton asfaltic BA16 rul 50/70 de 5 cm grosime conf. SR EN 13108-1, AND 605-2016;
- Strat de legătură, 5 cm grosime după compactare, din beton asfaltic BAD 22.4 leg 50/70 conf. SR EN 13108-1, AND 605-2016;
- Geocompozit cu rol antifisură;
- Frezare straturi asfaltice existente pe toată grosimea lor și reparații locale ale stratului suport.
- Pe zonele cu cedări de fundație se remediază local fundația existentă cu aceleași materiale ca cele ale straturile existente

Soluția aleasă se va verifica la traficul actual și de perspectivă precum și la îngheț de către proiectant. Se recomandă **soluția 3** ce asigură o durată de serviciu de 15 de ani.
