STUDIU GEOTEHNIC

„MODERNIZAREA SI REPARAREA INFRASTRUCTURII URBANE DIN SECTORUL 1 AL MUNICIPIULUI BUCURESTI” - LOT 1 - STRADA TRIFESTI -

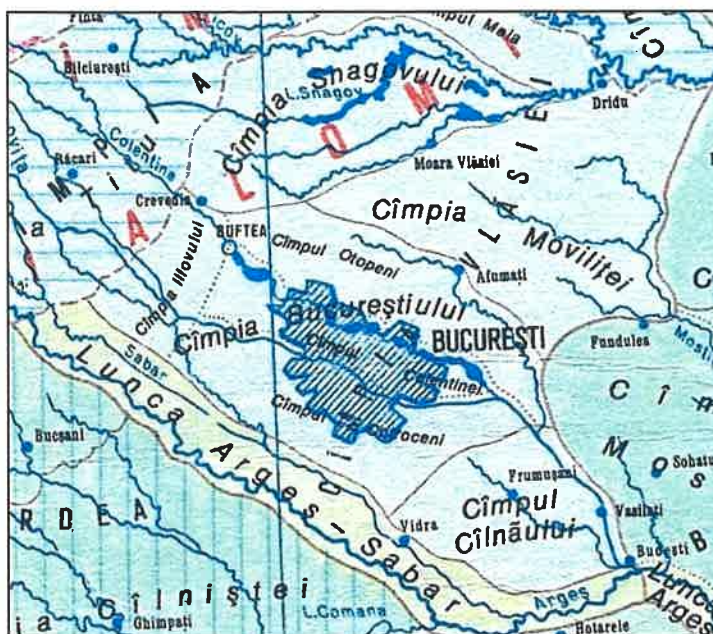
Figura 9 - Harta unitatilor de relief din zona Bucurestiului, scara grafica (Posea si Badea, 1984)

Ca subdiviziune, Municipiul Bucuresti face parte din Campia Bucurestiului (fig. 9), care se invecineaza cu Lunca Arges-Sabar (la sud), cu Campia Mostistei (la est), cu Campia Ilfovului (la vest) si cu Campia Movilitei (la nord).

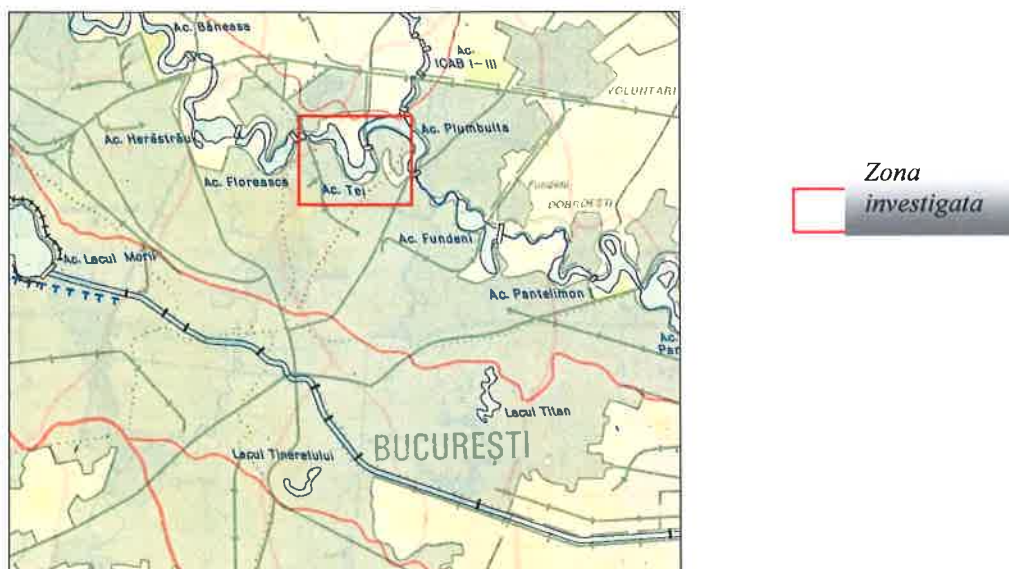
Figura 10 Harta hidrologica, Municipiul Bucuresti, scara 1:100000 (sursa CNA-IGPGA)

Trasaturile fizionomice ale elementelor de relief din Campia Bucurestiului sunt urmare a procesului de modelare fluviala; complexul de poduri interfluviale, vaiugi si vai fiind consecinta directa a actiunii apelor curgatoare. Studiile paleohidrologice au aratat ca raurile si paraiele afluate (acum fara scurgere continua) au desfasurat o lunga activitate de aluvionare si de sapare al profilelor de vale incepand din Pleistocenul mediu si pana in Holocenul inferior. (fig. 10).
