STUDIU GEOTEHNIC

„MODERNIZAREA SI REPARAREA INFRASTRUCTURII URBANE DIN SECTORUL 1 AL MUNICIPIULUI BUCURESTI” - LOT 1 - STRADA VALIUG -

Beneficiar: PRIMARIA SECTOR 1, MUNICIPIUL BUCURESTI

Executant: S.C. PROSPECTTERRA S.R.L.

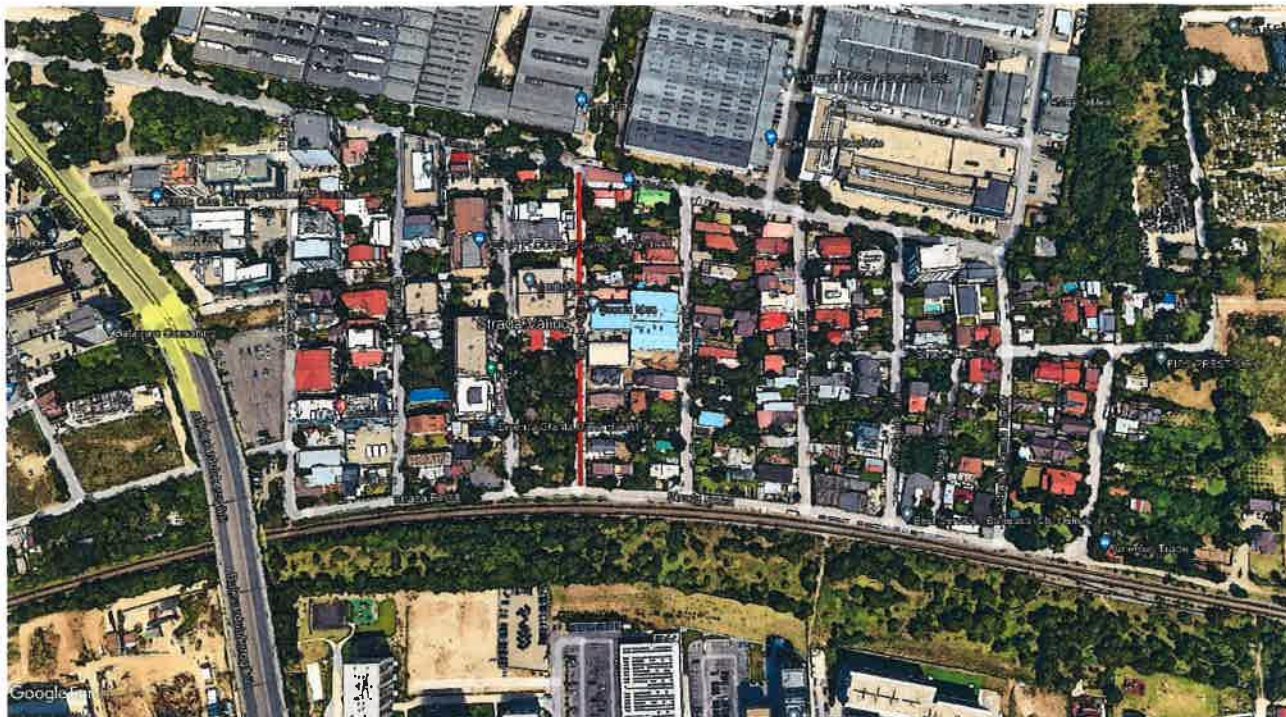
Figura 1 - Traseul strazii Valiug, sector 1, Bucuresti (sursa Google Maps)

Incadrarea in zona a amplasamentului cercetat si a forajului executat, s-a facut conform figurii nr. 1 - Traseul strazii Valiug, Sector 1 (sursa Google Maps), scara grafica

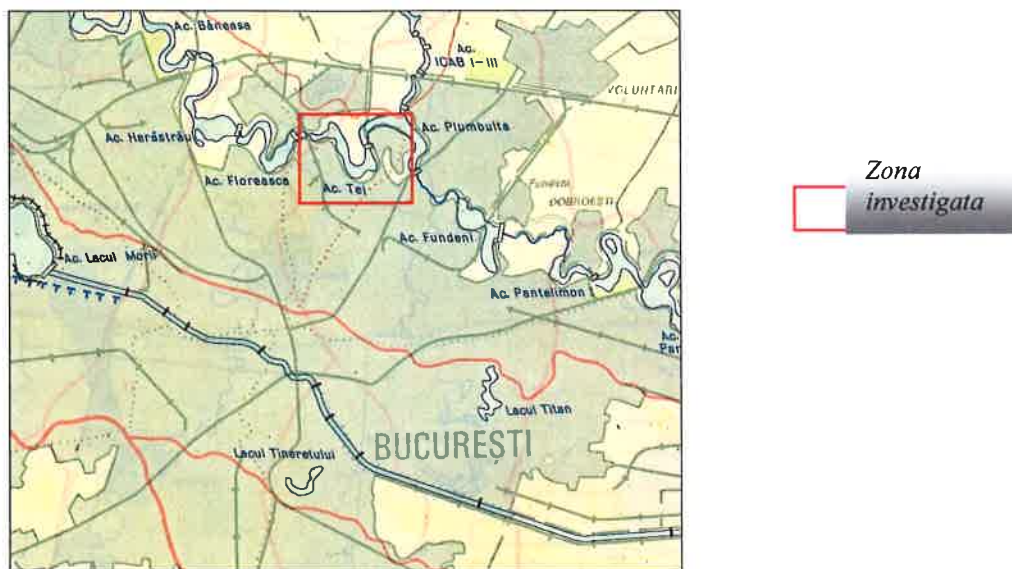
Figura 10 Harta hidrologica, Municipiul Bucuresti, scara 1:100000 (sursa CNA-IGPGA)

Trasaturile fizionomice ale elementelor de relief din Campia Bucurestiului sunt urmare a procesului de modelare fluviatilă; complexul de poduri interfluviale, vaiugi și vai fiind consecință directă a acțiunii apelor curgătoare. Studiile paleohidrologice au arătat că raurile și paraiele afluențe (acum fără scurgere continuă) au desfășurat o lungă activitate de aluvionare și de săpare al profilelor de vale începând din Pleistocenul mediu și până în Holocenul inferior. (fig. 10).

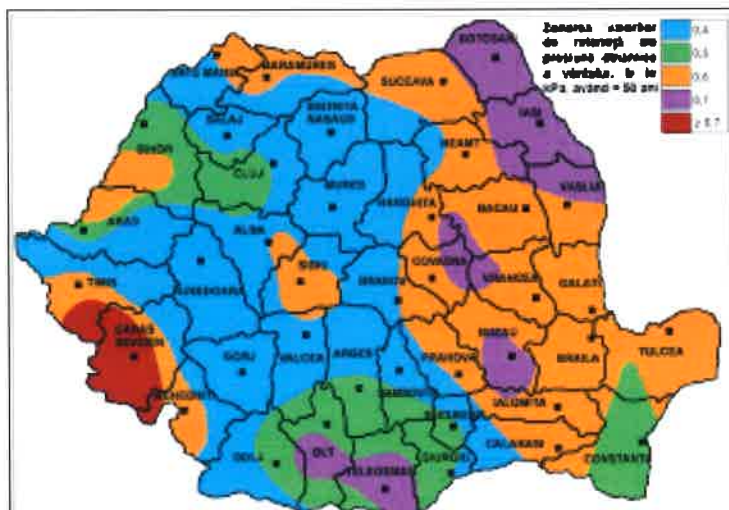
Fig. 14 - Evaluarea actiunii vântului asupra constructiilor

Din punct de vedere al **incarcarilor date de vant**, conform Reglementarii tehnice CR-1-1-4-2012 "Cod de proiectare. Evaluarea actiunii vantului asupra constructiilor", completata prin ordinul MDRAP nr. 2413/01.08.2013, valoarea de referinta a presiunii dinamice a vantului (q_b), mediata pe 10 minute si avand interval mediu de recurenta (IMR) de 50 ani este, pentru zona Bucuresti si jud. Ilfov, de 0.50 kPa (fig. 14).
