**“ PROIECTARE SI EXECUTIE: MODERNIZAREA SI REPARAREA INFRASTRUCTURII
URBANE DIN SECTORUL 1 AL MUNICIPIULUI BUCURESTI – LOT 3 – STRADA
BUJORULUI”**

EXPERTIZA TEHNICA

11.13/2022

NOIEMBRIE 2022

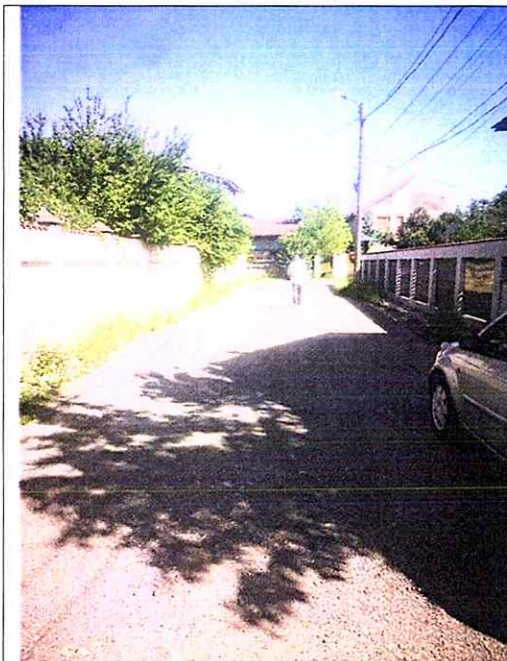
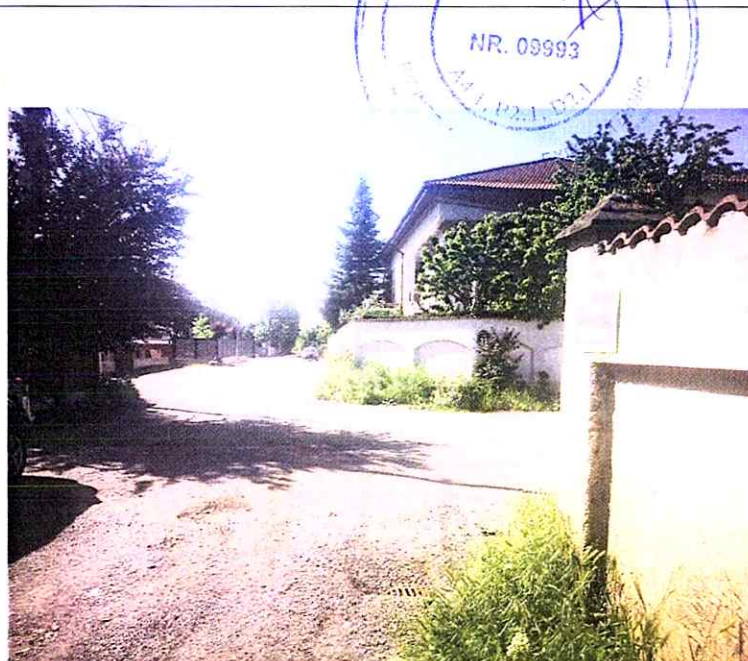
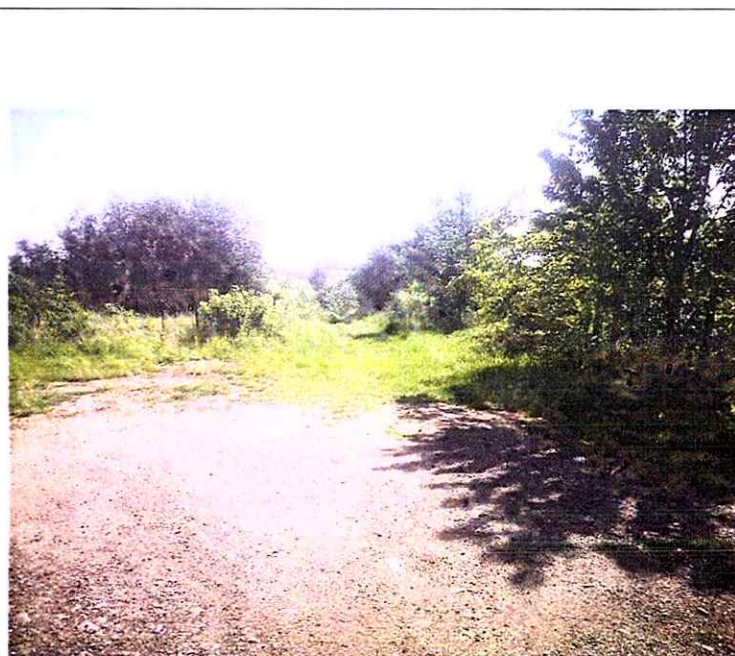
În urma examinării vizuale s-a constatat că strada ce face obiectul prezentei documentații prezintă parțial îmbrăcăminte din beton și parțial suprafața din materiale granulare. Aceasta are degradări specifice: gropi, fisuri, cedări locale. Toate aceste degradări fac ca traficul rutier în această zonă să se desfășoare cu mare greutate, mai ales în perioadele cu precipitații.

Defecțiunile întâlnite sunt de tip grav și mijlociu, cauza acestor defecțiuni ale îmbrăcăminții rutiere fiind lipsa de întreținere adecvată condițiilor climatice, de trafic și duratei de exploatare.

Starea de fisurare și gropile întâlnite pe anumite suprafețe permit pătrunderea apelor din precipitații, ploi și topirea zăpezii în structura rutieră până la nivelul patului slăbind capacitatea portantă, ceea ce va amplifica fenomenul de degradare.

Calificativul stării de degradare – REA – s-a stabilit în funcție de indicii de degradare conform Normativ CD 155-2001 și AND 540-2003. Stratul de beton are defecte atât de suprafață cât și structurale.

Starea de degradare actuală a străzii este exemplificată prin fotografiile de mai jos:

Soluția 1: - structură rutieră flexibilă (pentru o perioadă de perspectivă de 15 ani)

- Stratul de uzura se va executa din beton asfaltic BA16 rul 50/70 de 5 cm grosime conf. SR EN 13108-1, AND 605-2016;
- Strat de legatura, 5 cm grosime dupa compactare, din beton asfaltic BAD 22.4 leg 50/70 conf. SR EN 13108-1, AND 605-2016;
- Strat din piatra sparta, 20 cm grosime dupa compactare, sort 0-63mm, conf. STAS 6400, SR EN 13242;
- Fundatie inferioara din balast 25 cm, conf. STAS 6400, SR EN 13242;
- Strat anticontaminant din 7 cm nisip sau geosintetic.

Soluția aleasă se va verifica la traficul actual și de perspectivă precum și la îngheț de către proiectant. Se recomandă **soluția 1** ce asigură o durată de serviciu de 15 de ani.
