STUDIU GEOTEHNIC

„MODERNIZAREA SI REPARAREA INFRASTRUCTURII URBANE DIN SECTORUL 1 AL MUNICIPIULUI BUCURESTI” - LOT 3 - STRADA BUJORULUI -

Beneficiar: PRIMARIA SECTOR 1, MUNICIPIUL BUCURESTI

Executant: S.C. PROSPECTTERRA S.R.L.

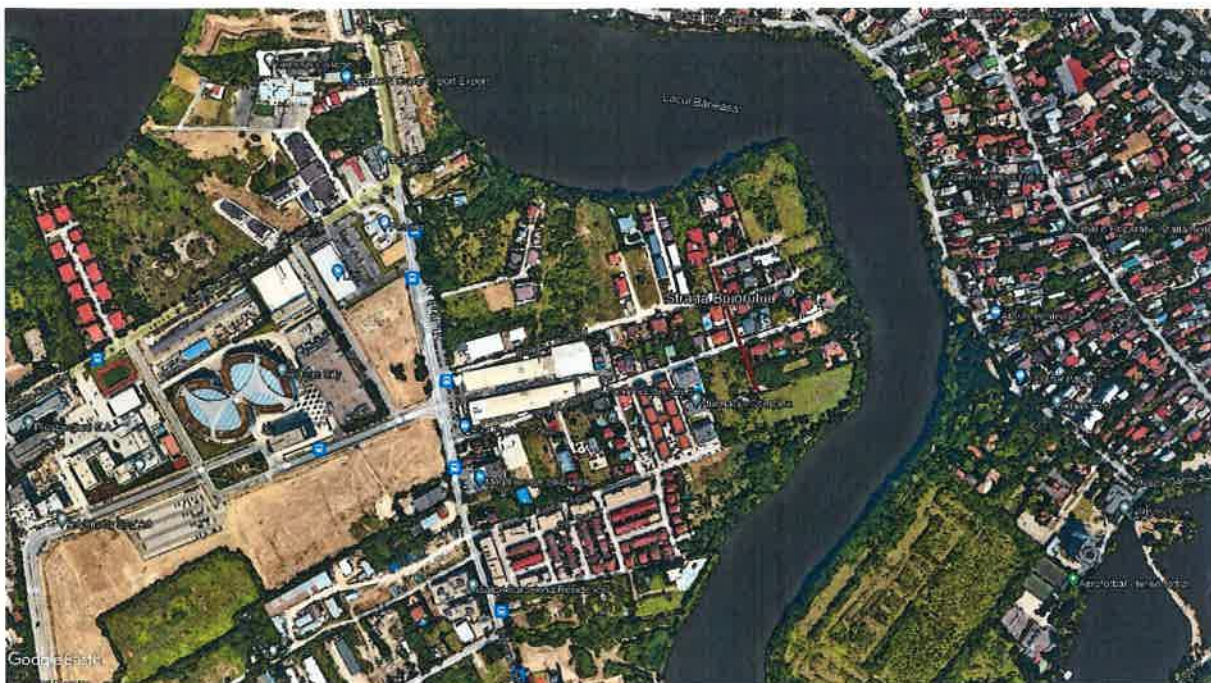
Figura 1 - Traseul strazii Bujorului, sector 1, Bucuresti (sursa Google Maps)

Incadrarea in zona a amplasamentului cercetat si a forajului executat, s-a facut conform figurii nr. 1 - Traseul strazii Bujorului, Sector 1 (sursa Google Maps), scara grafica

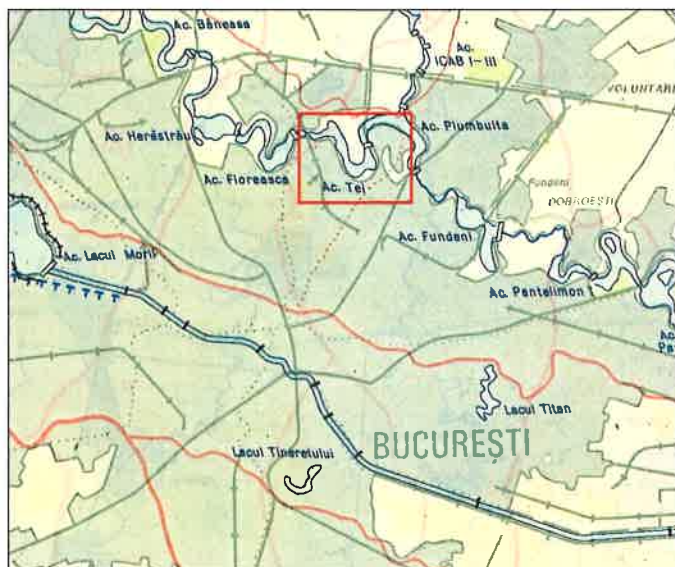
Figura 10 Harta hidrologică, Municipiul București, scară 1:100000 (sursa CNA-IGPGA)

Trasaturile fizionomice ale elementelor de relief din Campia Bucurestiului sunt urmare a procesului de modelare fluviatila; complexul de poduri interfluviale, vaiugi si vai fiind consecinta directa a actiunii apelor curgatoare. Studiile paleohidrologice au aratat ca raurile si paraiele afluate (acum fara scurgere continua) au desfasurat o lunga activitate de aluvionare si de sapare al profilelor de vale incepand din Pleistocenul mediu si pana in Holocenul inferior. (fig. 10).

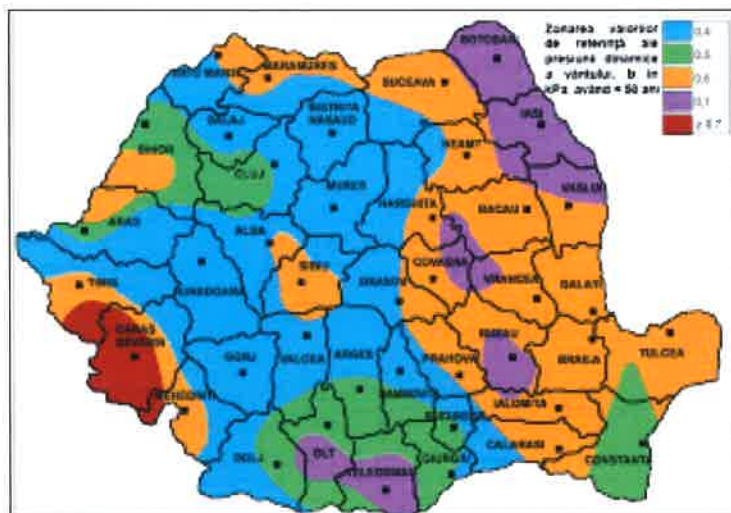
Fig. 14 - Evaluarea actiunii vântului asupra constructiilor

Din punct de vedere al **incarcarilor date de vant**, conform Reglementarii tehnice CR-1-1-4-2012 "Cod de proiectare. Evaluarea actiunii vantului asupra constructiilor", completata prin ordinul MDRAP nr. 2413/01.08.2013, valoarea de referinta a presiunii dinamice a vantului (q_b), mediata pe 10 minute si avand interval mediu de recurenta (IMR) de 50 ani este, pentru zona Bucuresti si jud. Ilfov, de 0.50 kPa (fig. 14).
