**“ PROIECTARE SI EXECUTIE: MODERNIZAREA SI REPARAREA INFRASTRUCTURII  
URBANE DIN SECTORUL 1 AL MUNICIPIULUI BUCURESTI – LOT 3 – STRADA NICOLAE  
SUTU”**

**EXPERTIZA TEHNICA**

**11.15/2022**

**EXPERTIZĂ TEHNICĂ**

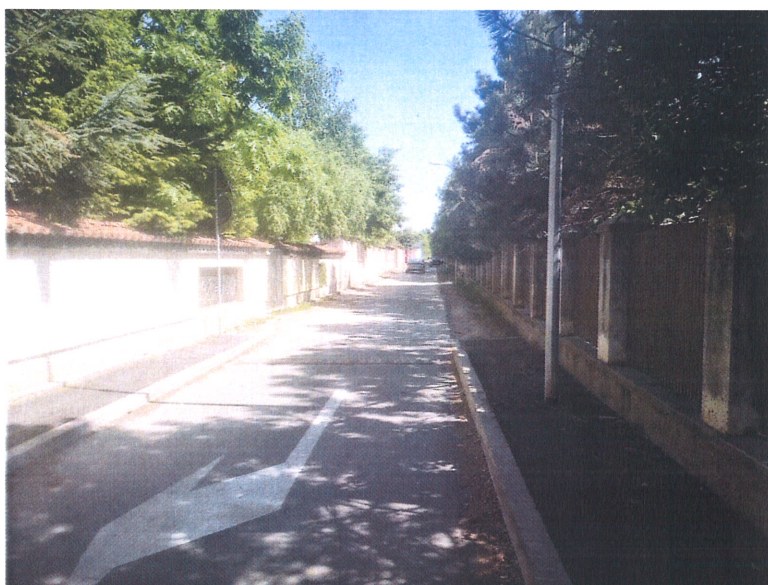
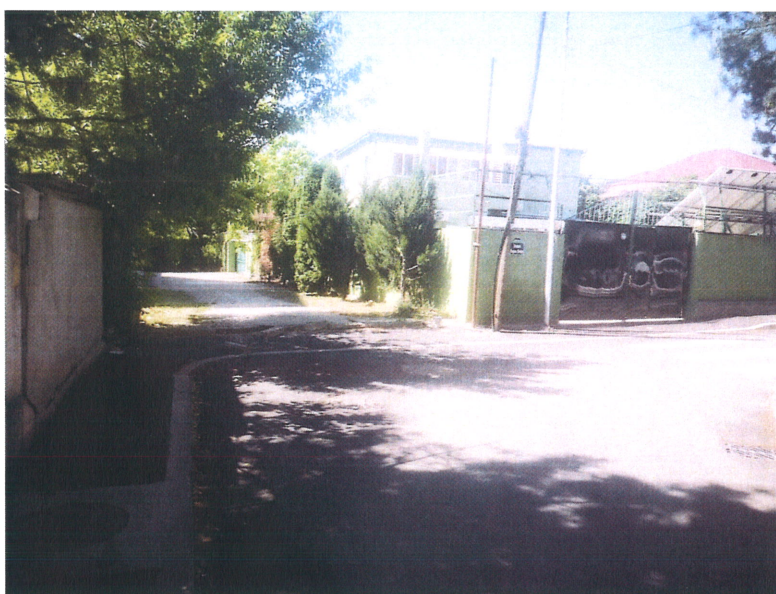
În urma examinării vizuale s-a constatat că strada ce face obiectul prezentei documentații prezintă parțial îmbrăcăminte din beton și parțial suprafața din materiale granulare. Aceasta are degradări specifice- gropi, fisuri, cedări locale. Toate aceste degradări fac ca traficul rutier în această zonă să se desfășoare cu mare greutate, mai ales în perioadele cu precipitații.

Defecțiunile întâlnite sunt de tip grav și mijlociu, cauza acestor defecțiuni ale îmbrăcăminții rutiere fiind lipsa de întreținere adecvată condițiilor climatice, de trafic și duratei de exploatare.

Starea de fisurare și gropile întâlnite pe anumite suprafețe permit pătrunderea apelor din precipitații, ploi și topirea zăpezii în structura rutieră până la nivelul patului slăbind capacitatea portantă, ceea ce va amplifica fenomenul de degradare.

Calificativul stării de degradare – REA – s-a stabilit în funcție de indicii de degradare conform Normativ CD 155-2001 și AND 540-2003. Stratul de beton are defecte atât de suprafață cât și structurale.

Starea de degradare actuală a străzii este exemplificată prin fotografiile de mai jos:

**Soluția 1:** - structură rutieră flexibilă (pentru o perioadă de perspectivă de 15 ani)

- Stratul de uzura se va executa din beton asfaltic BA16 rul 50/70 de 5 cm grosime conf. SR EN 13108-1, AND 605-2016;
- Strat de legatura, 5 cm grosime dupa compactare, din beton asfaltic BAD 22.4 leg 50/70 conf. SR EN 13108-1, AND 605-2016;
- Strat din piatra sparta, 20 cm grosime dupa compactare, sort 0-63mm, conf. STAS 6400, SR EN 13242;
- Fundatie inferioara din balast 25 cm, conf. STAS 6400, SR EN 13242;
- Strat anticontaminant din 7 cm nisip sau geosintetic.

Soluția aleasă se va verifica la traficul actual și de perspectivă precum și la îngheț de către proiectant. Se recomandă **soluția 1** ce asigură o durată de serviciu de 15 de ani.
