**“ PROIECTARE SI EXECUTIE: MODERNIZAREA SI REPARAREA INFRASTRUCTURII
URBANE DIN SECTORUL 1 AL MUNICIPIULUI BUCURESTI – LOT 1 – STRADA
BIBORTENI”**

EXPERTIZA TEHNICA

11.05/2022

NOIEMBRIE 2022

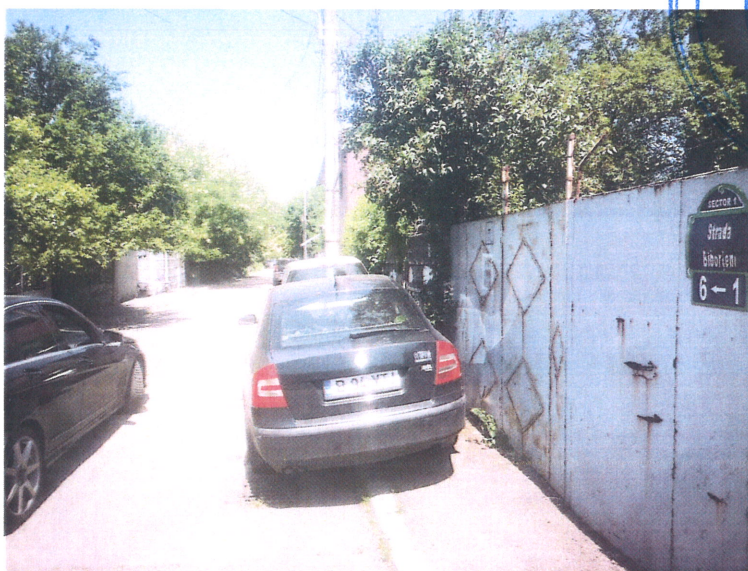
În urma examinării vizuale se constată că strada care face obiectul prezentei expertize este în prezent o stradă asfaltată, în stare avansată de degradare având defecțiuni specifice drumurilor cu îmbrăcăminte moderne: gropi, fisuri, faianțări, făgașe, budușiri, ceea ce face ca traficul rutier în această zonă să se desfășoare cu mare greutate, mai ales în perioadele cu precipitații. Defecțiunile întâlnite sunt de tip grav și mijlociu, cauza acestor defecțiuni ale îmbrăcămintii rutiere fiind lipsa de întreținere adecvată condițiilor climatice, de trafic și duratei de exploatare.

Starea de fisurare și faianțările întâlnite pe anumite suprafețe permit pătrunderea apelor din precipitații, ploi și topirea zăpezii în structura rutieră până la nivelul patului slăbind capacitatea portantă, ceea ce va amplifica fenomenul de degradare.

Calificativul stării de degradare – REA – s-a stabilit în funcție de indicii de degradare conform Normativ CD 155-2001 și AND 540-2003. Stratul de asfalt are defecte atât de suprafață cât și structurale dintre care cele mai severe sunt faianțările.

Starea de degradare actuală a străzii este exemplificată prin fotografiile de mai jos.

Soluția aleasă se va verifica la traficul actual și de perspectivă precum și la îngheț de către proiectant. Se recomandă **soluția 3** ce asigură o durată de serviciu de 15 de ani
