**“ PROIECTARE SI EXECUTIE: MODERNIZAREA SI REPARAREA INFRASTRUCTURII
URBANE DIN SECTORUL 1 AL MUNICIPIULUI BUCURESTI – LOT 1 – STRADA ZAPADA
MIEILOR”**

EXPERTIZA TEHNICA

11.11/2022

NOIEMBRIE 2022

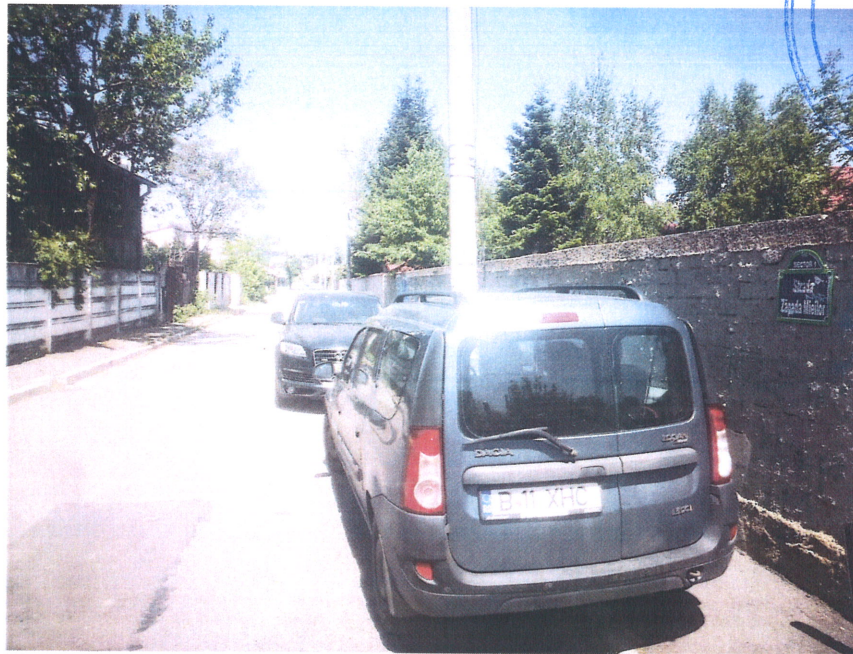
În urma examinării vizuale se constată că strada care face obiectul prezentei expertize este în prezent o stradă asfaltată, în stare avansată de degradare având defecțiuni specifice drumurilor cu îmbrăcăminte moderne: gropi, fisuri, faianțări, făgașe, budușiri, ceea ce face ca traficul rutier în această zonă să se desfășoare cu mare greutate, mai ales în perioadele cu precipitații. Defecțiunile întâlnite sunt de tip grav și mijlociu, cauza acestor defecțiuni ale îmbrăcăminții rutiere fiind lipsa de întreținere adecvată condițiilor climatice, de trafic și duratei de exploatare.

Starea de fisurare și faianțările întâlnite pe anumite suprafețe permit pătrunderea apelor din precipitații, ploi și topirea zăpezii în structura rutieră până la nivelul patului slăbind capacitatea portantă, ceea ce va amplifica fenomenul de degradare.

Calificativul stării de degradare – REA – s-a stabilit în funcție de indicii de degradare conform Normativ CD 155-2001 și AND 540-2003. Stratul de asfalt are defecte atât de suprafață cât și structurale dintre care cele mai severe sunt faianțările.

Starea de degradare actuală a străzii este exemplificată prin fotografiile de mai jos:

Soluția aleasă se va verifica la traficul actual și de perspectivă precum și la îngheț de către proiectant. Se recomandă **soluția 3** ce asigură o durată de serviciu de 15 de ani.
